MUSEO NAZIONALE DI CASTEL SANT'ANGELO E PASSETTO DI BORGO

INTERVENTO DI RESTAURO DELLE SUPERFICI MURARIE E MANUTENZIONE STRAORDINARIA DELLE FINITURE
PROGETTO DEFINITIVO/ESECUTIVO - CUP F87H21006660001

RILIEVI DELLO STATO DI CONSERVAZIONE E INTERVENTI DI RESTAURO PREVISTI

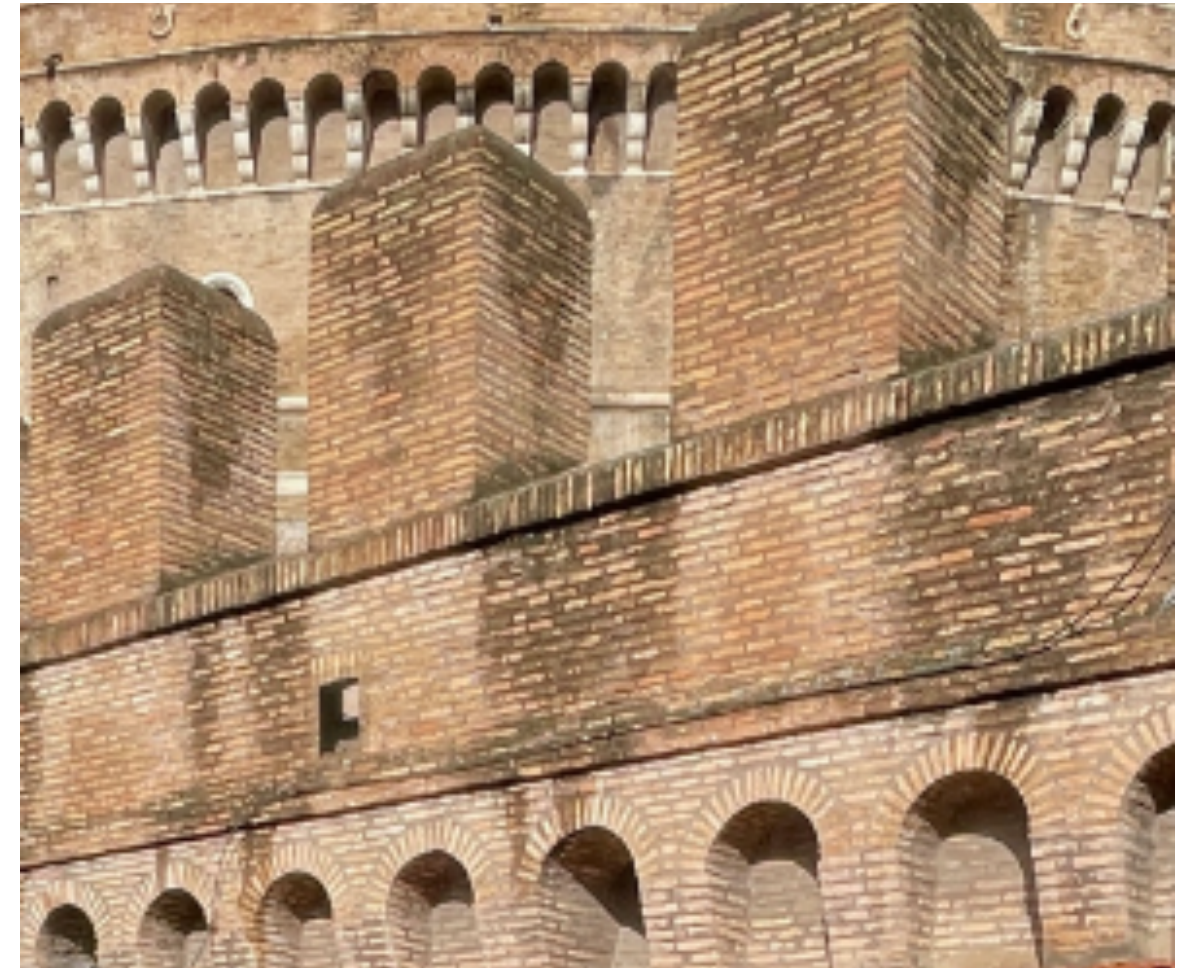
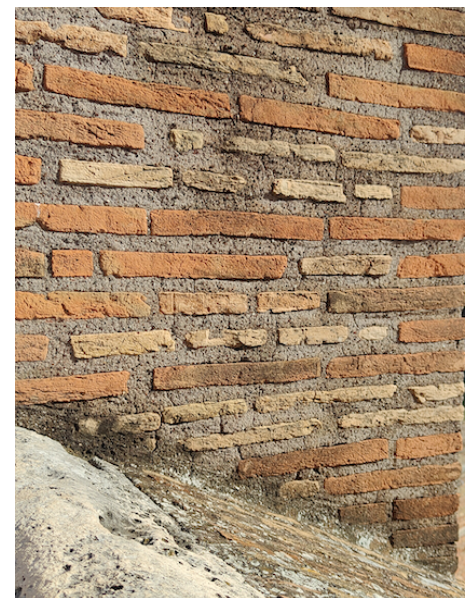
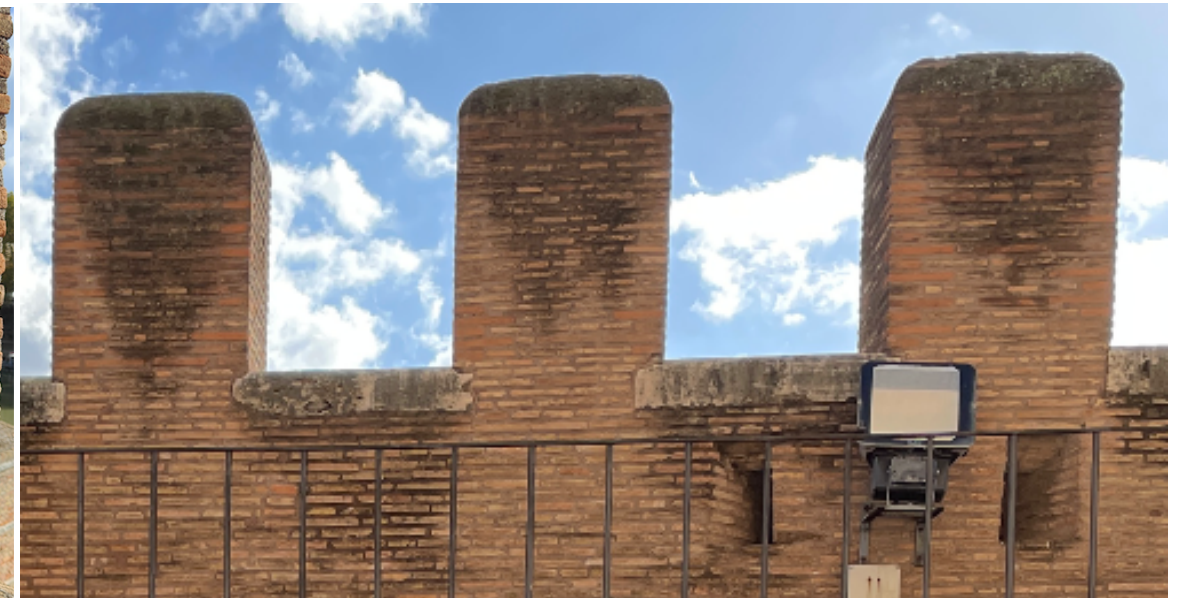
Facciata sud

<p>I risultati delle osservazioni autoptiche e delle analisi descrivono un quadro conservativo discreto sia quanto riguarda i laterizi che le malte. Si è evidenziata la sostanziale assenza di processi degenerativi sistematici avvenuti in passato o attualmente in corso sulle superfici murarie se non in alcune situazioni molto localizzate. Il paramento murario in laterizio visibile è composto da mattoni posati di fatto nel secolo scorso, e pertanto fortemente omogenei per caratteristiche dimensionali e morfologiche. Lo stato di conservazione evidenzia una pasta ben miscelata e resistente. La presenza di mattoni gelivi o polverizzati è sporadica. Le malte di allettamento sono anch'esse omogenee, con inerti di varie granulometrie. Le malte presentano scarsi fenomeni di decoesione e lacune. Buona parte della superficie muraria è caratterizzata dalla presenza di una patina biologica, causata principalmente dalla percolazione di acqua piovana. In corrispondenza delle parti più protette, quali gli sporti dei beccatelli, i depositi superficiali acquisiscono coerenza e sono presenti croste nere.</p>

In presenza di fessurazioni saranno effettuate opere di ripristino della continuità muraria in funzione delle caratteristiche delle lesioni stesse. Considerato che, allo stato attuale, si riscontra la presenza di fessurazioni puntuali, si prevede di intervenire tramite risarciture, con le seguenti operazioni:

- sarà effettuata apertura manuale delle lesioni o lesioni eseguita con idonee attrezzature e pulizia delle polveri in profondità;
- verrà effettuato lo stringimento delle lesioni con malte dove necessario a leganti reoplastici o resine anche in pressione;
- saranno eseguite nuove stuccature e risarcimento di lesioni o crepe, precedentemente pulite, con malte dello stesso tipo di quelle esistenti a base di calce e inerti di idonea qualità e granulometria.
- Qualora, in fase di cantiere, si riscontrasse la necessità di intervenire con operazioni localizzate di cuci-scuci, verranno previamente concordate con la Direzione Lavori.

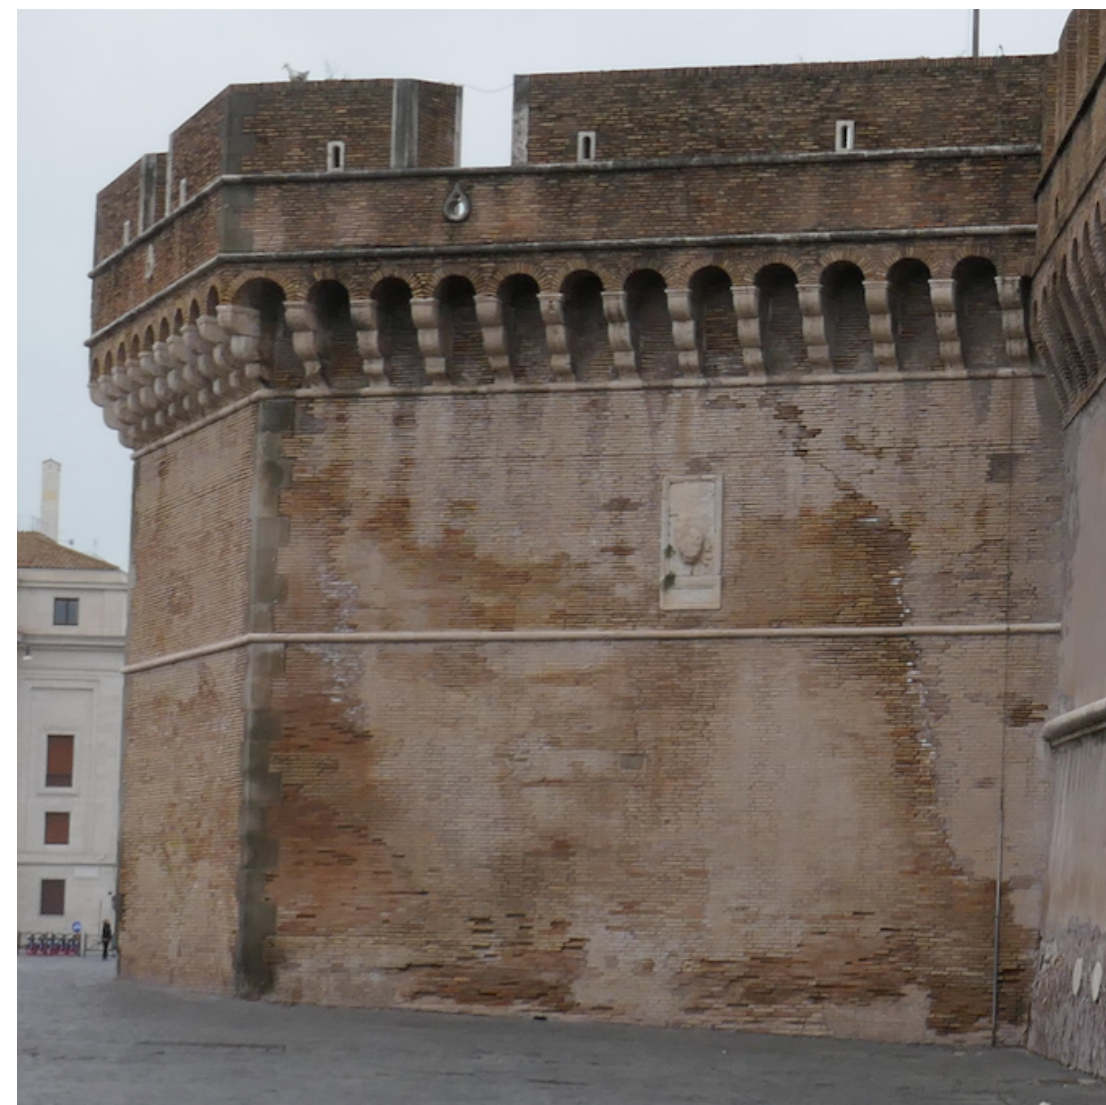
I risultati delle osservazioni autoptiche e delle analisi descrivono un quadro conservativo discreto sia per quanto riguarda i laterizi che le malte. Si è evidenziata la sostanziale assenza di processi degenerativi sistematici avvenuti in passato o attualmente in corso sulle superfici murarie se non in alcune situazioni localizzate. Lo stato di conservazione evidenzia una pasta ben miscelata e resistente. La presenza di mattoni gelivi o polverizzati è sporadica e uniformemente presente in tutta la facciata, con alcune concentrazioni in corrispondenza delle parti più esposte agli agenti atmosferici e all'umidità di risalita. Le malte di allettamento sono relativamente omogenee in tutte le facciate, con inerti di varie granulometrie; presentano fenomeni di decoesione e lacune; i fenomeni di polverizzazione e di mancanza ravvisabili sembrano interessare soltanto lo strato superficiale. Buona parte della superficie muraria è caratterizzata dalla presenza di una patina biologica, sono presenti in maniera estesa efflorescenze. Ampie parti sono caratterizzate da infiltrazioni causate da acque meteoriche di dilavamento, risalita di umidità e percolazioni dalla soprastante pavimentazione e dai bauletti; queste generano fenomeni di efflorescenza, disgregazione delle malte e dei laterizi nonché dilavamento delle superfici. In corrispondenza delle parti più protette, quali gli sporti dei beccatelli, i depositi superficiali acquisiscono coerenza e sono presenti croste

- In presenza di fessurazioni saranno effettuate opere di ripristino della continuità muraria in funzione delle caratteristiche delle lesioni stesse. Considerato che, allo stato attuale, si riscontra la presenza di fessurazioni puntuali, si prevede di intervenire tramite risarciture, con le seguenti operazioni:

- sarà effettuata apertura manuale delle lesioni o lesioni eseguita con idonee attrezzature e pulizia delle polveri in profondità;
 - verrà effettuato lo stringimento delle lesioni con malte dove necessario a leganti reoplastici o resine anche in pressione;

- saranno eseguite nuove stuccature e risarcimento di lesioni o crepe, precedentemente pulite, con malte dello stesso tipo di quelle esistenti a base di calce e inerti di idonea qualità e granulometria.

- Qualora, in fase di cantiere, si riscontrasse la necessità di intervenire con operazioni localizzate di cucì-scucì, verranno previamente concordate con la Direzione Lavori.

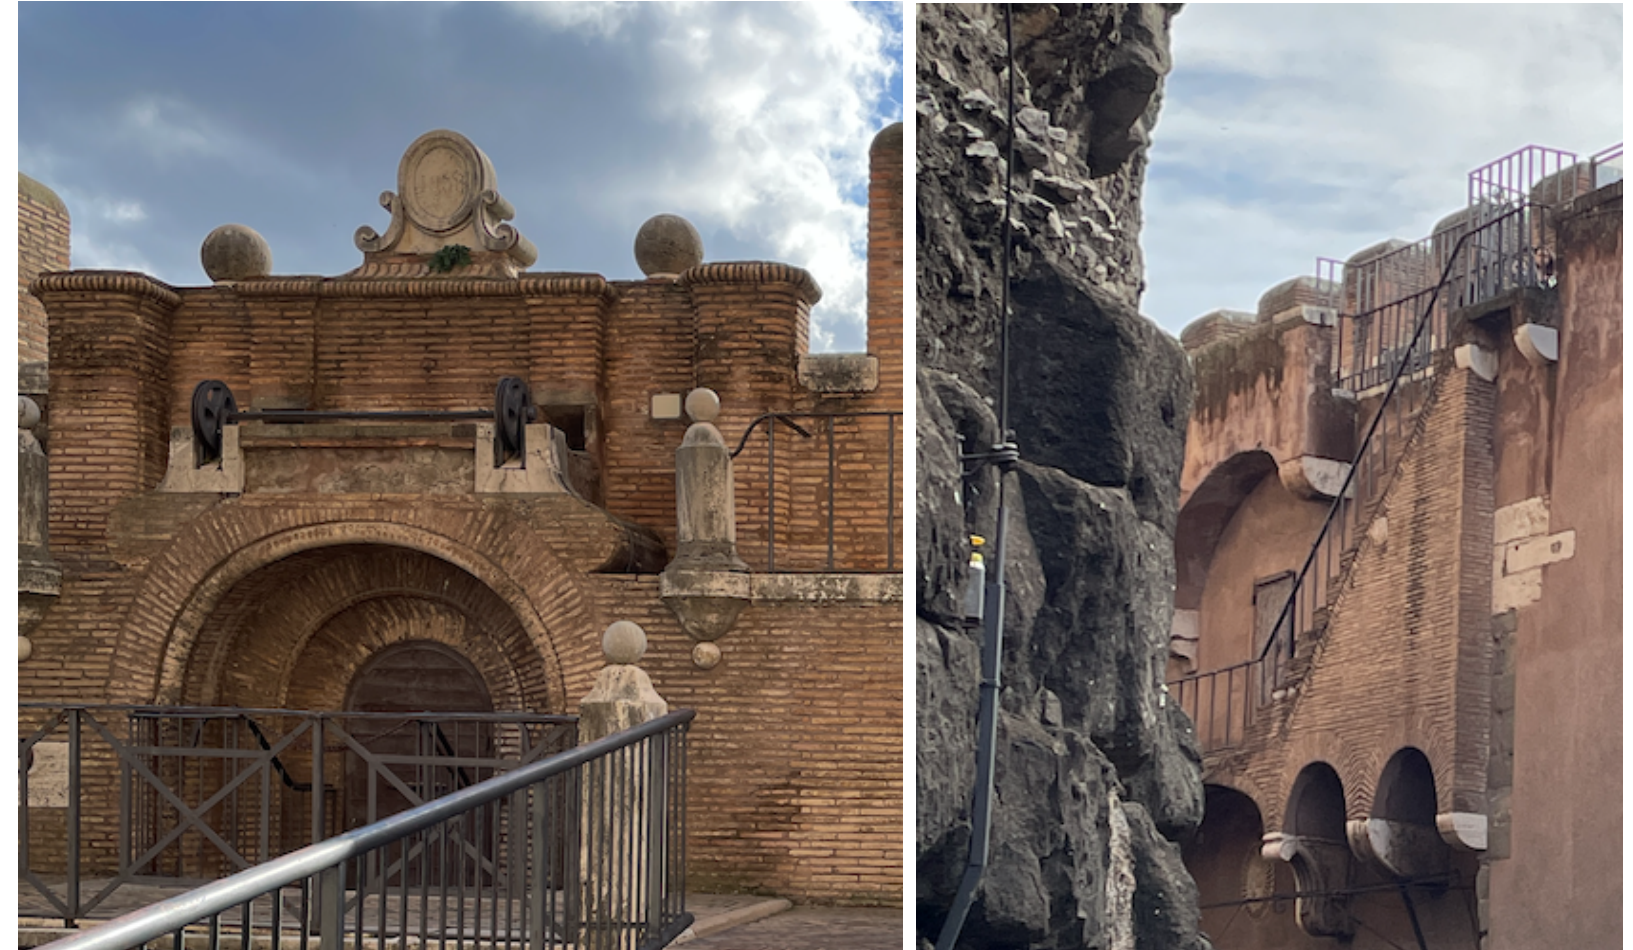
I paramenti in laterizio a vista sono limitati alla struttura su mensole in pietra della scaletta di accesso al corpo di sentinella, con evidenti problematiche legate all'imbibimento di tutta la struttura da acque piovane con conseguente attacco biologico da muschi. In via generale l'esposizione nord e la scarsa insolazione della controfacciata sono causa di maggiori problematiche legate alla persistenza di umidità su strutture e finiture

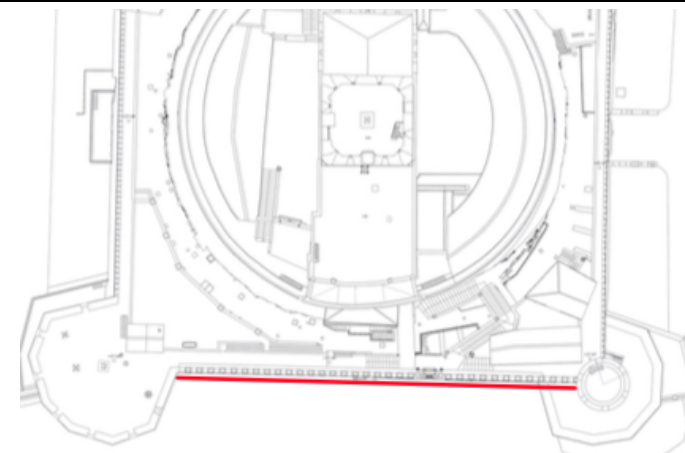
Le lacune presenti soprattutto nella parte inferiore evidenziano una cortina muraria sottostante realizzata con pezzame vario di laterizi e pietra, motivo ulteriore che ha portato alla realizzazione di una finitura che non si riscontra nei bastioni. Causa dilavamento, esposizione ai raggi solari e depositi tale cromia ha virato su toni violacei. Sono presenti inoltre forti erosioni nelle parti maggiormente esposte lacune, riprese incongrue, mancanza di coesione e sollevamento. Le aree maggiormente degradate sono quelle della scarpa, sia per l'inclinazione della parete che sfavorisce il deflusso delle acque e subisce il gocciolamento delle parti superiori, sia per l'umidità di risalita. Inoltre la conformazione del piazzale antistante la facciata, in pendenza verso la facciata stessa, favorisce il ristagno delle acque piovane l'imbibimento delle murature durante i fenomeni piovosi. Inoltre la continua esposizione ha generato una forma di degrado differenziale che permette oggi la lettura delle poste realizzate per l'allineamento degli intonaci, con forte effetto antiestetico.

- In presenza di fessurazioni saranno effettuate opere di ripristino della continuità muraria in funzione delle caratteristiche delle lesioni stesse. Considerato che, allo stato attuale, si riscontra la presenza di fessurazioni puntuali, si prevede di intervenire tramite risarciture, con le seguenti operazioni:

- sarà effettuata apertura manuale delle lesioni o lesioni eseguita con idonee attrezzature e pulizia delle polveri in profondità;
 - verrà effettuato lo stringimento delle lesioni con malte dove necessario a leganti reoplastici o resine anche in pressione;

- saranno eseguite nuove stuccature e risarcimento di lesioni o crepe, precedentemente pulite, con malte dello stesso tipo di quelle esistenti a base di calce e inerti di idonea qualità e granulometria.

- Qualora, in fase di cantiere, si riscontrasse la necessità di intervenire con operazioni localizzate di cucì-scucì, verranno previamente concordate con la Direzione Lavori.

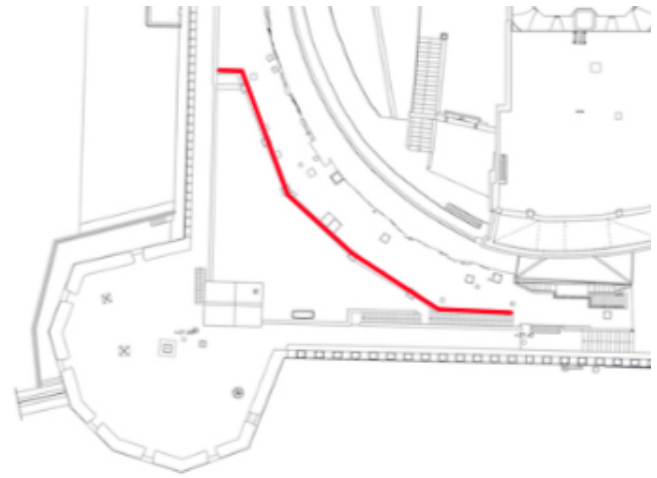
Riferimento: Biglietteria Nuova	Stato di conservazione

Le pareti verticali sono rivestite da uno strato di intonaco colorato in pasta di colore "mattone", riconducibile agli interventi di restauro realizzati nella seconda metà del secolo scorso, che presenta fenomeni di degrado da dilavamento superficiale e alterazione cromatica delle tinte. Sulle porzioni basse si evidenziano lacune di intonaco decoeso a causa della presenza di umidità di risalita e alla scarsa insolazione, circoscritte sul lembo superiore da efflorescenze saline.

- In presenza di fessurazioni saranno effettuate opere di ripristino della continuità muraria in funzione delle caratteristiche delle lesioni stesse. Considerato che, allo stato attuale, si riscontra la presenza di fessurazioni puntuali, si prevede di intervenire tramite risarciture, con le seguenti operazioni:

- sarà effettuata apertura manuale delle lesioni o lesioni eseguita con idonee attrezzature e pulizia delle polveri in profondità;
 - verrà effettuato lo stringimento delle lesioni con malte dove necessario a leganti reoplastici o resine anche in pressione;

- saranno eseguite nuove stuccature e risarcimento di lesioni o crepe, precedentemente pulite, con malte dello stesso tipo di quelle esistenti a base di calce e inerti di idonea qualità e granulometria.

- Qualora, in fase di cantiere, si riscontrasse la necessità di intervenire con operazioni localizzate di cuci-scuci, verranno previamente concordate con la Direzione Lavori.

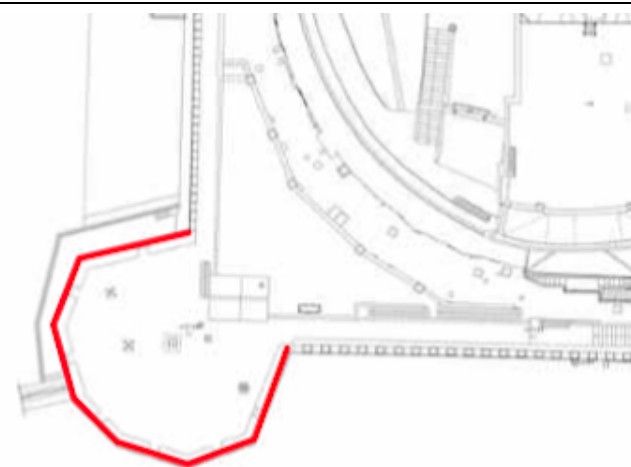
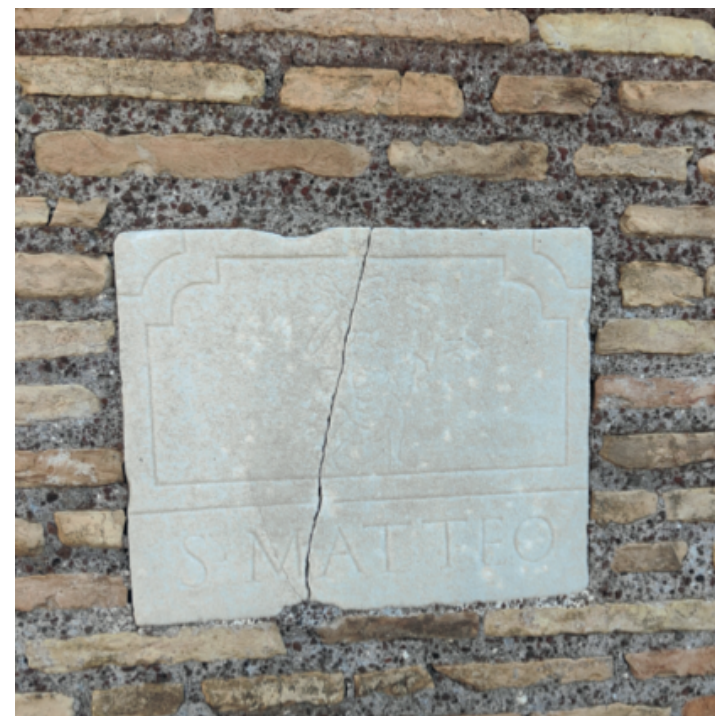
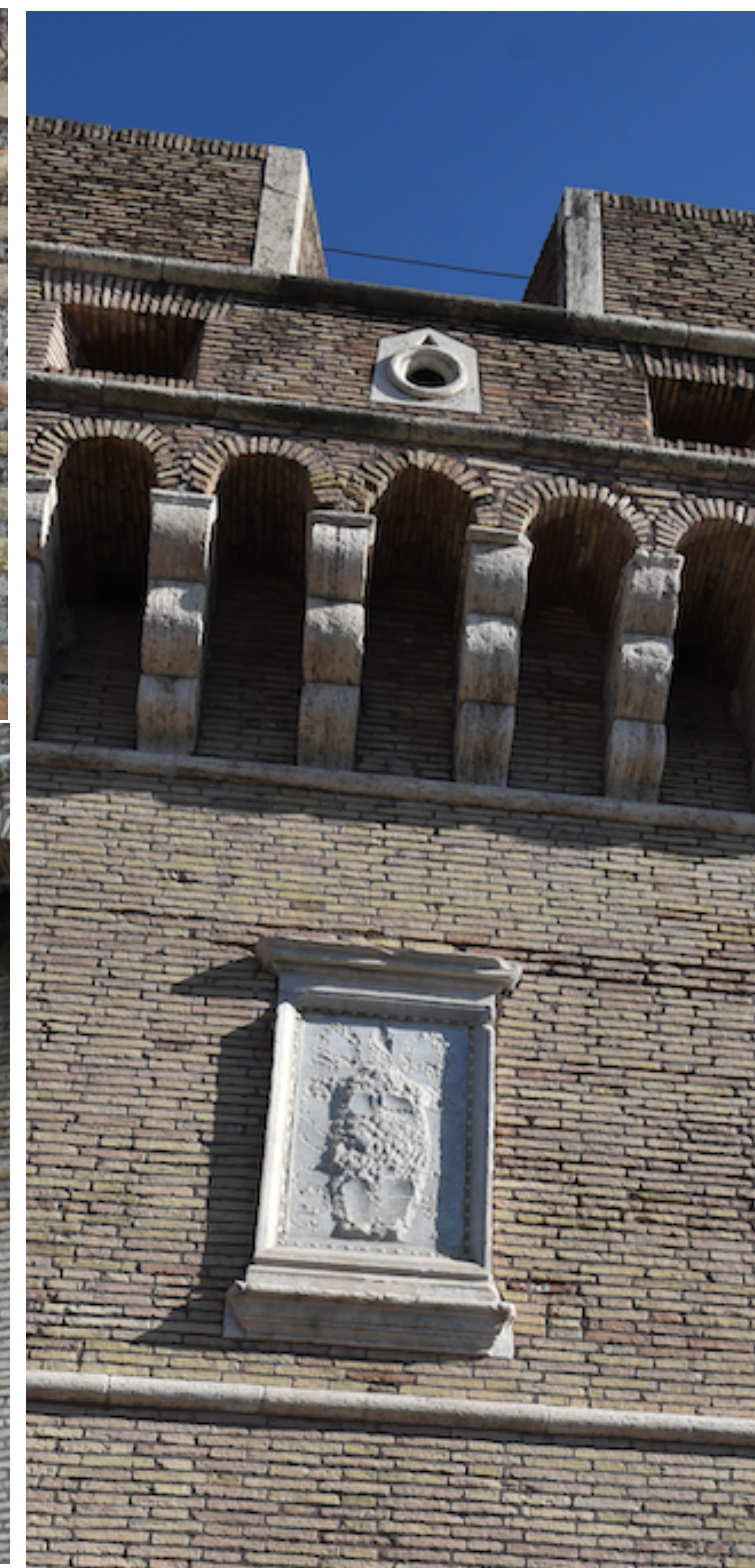
I beccatelli e cordoni in travertino presentano estesi fenomeni di attacco biologico e imbibizione da acque piovane; nelle parti maggiormente protette sono anch'essi affetti da depositi coerenti e localizzate croste nere. Gli stemmi in pietra calcarea, già oggetto in epoca passata di pesanti interventi di scalpellatura, risultano fortemente dilavati nelle parti esposte, mentre le connessioni tra gli elementi lapidei sono caratterizzate da depositi e localizzata presenza di forme di vegetazione. Gli elementi in travertino e pietra calcarea, di più recente fattura o ricollocamento, presentano fenomeni degenerativi più lievi.

- Ripristino dei conci mancanti o fortemente danneggiati con elementi dello stesso litotipo, morfologia e caratteristiche;
- Esecuzione di nuove stuccature di microfessurazioni, fratture e mancanze con stucco ad alta tenuta e durezza realizzato con resina acrilica opportunamente caricata e pigmentata con polvere di marmo e/o sabbia d'arenaria;

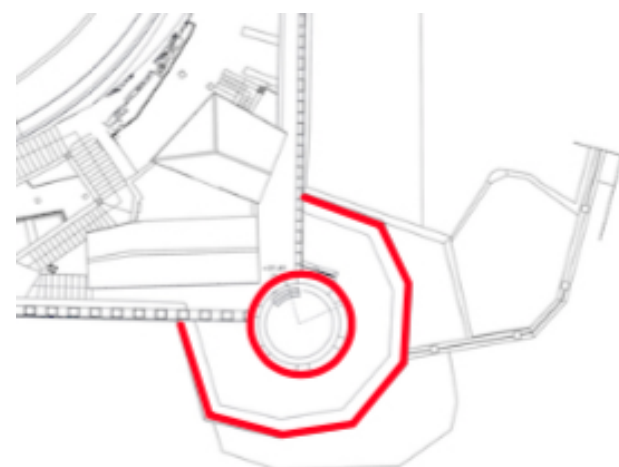
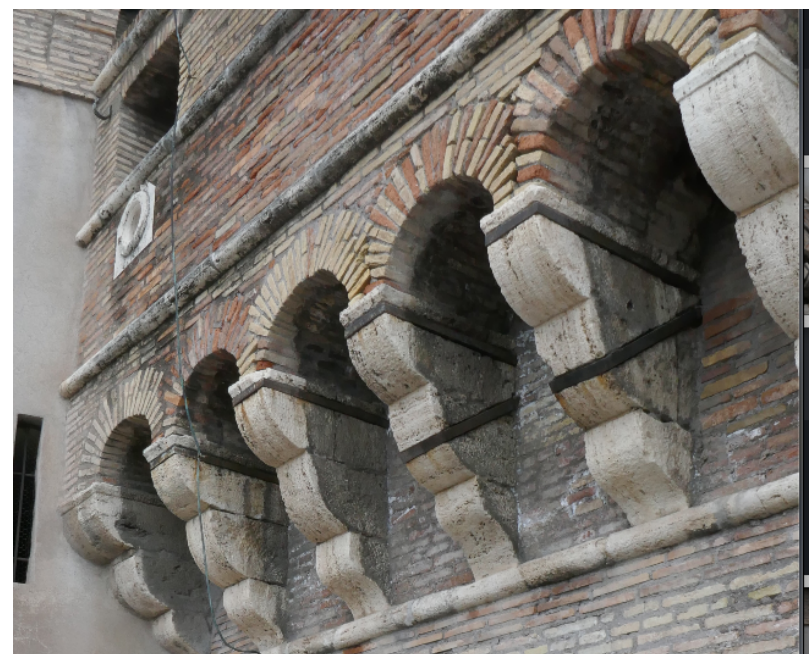
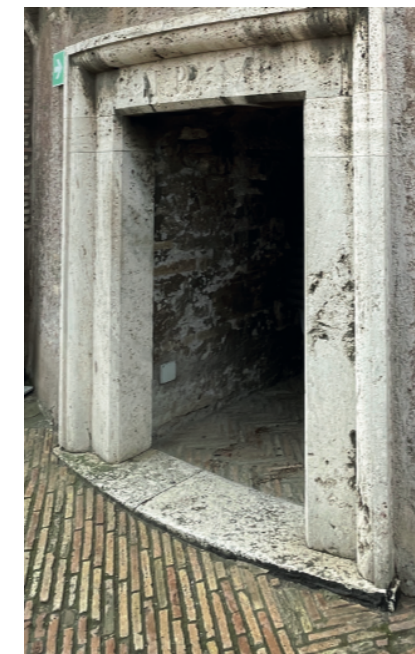
I beccatelli e cordoni in travertino presentano estesi fenomeni di attacco biologico e imbibizione da acque piovane; nelle parti maggiormente protette sono anch'essi affetti da depositi coerenti e localizzate croste nere. Due beccatelli risultano fortemente danneggiati, uno di essi è sostanzialmente mancante per tutta la parte dello sporto lasciando le volfine in posizione precaria. Altri beccatelli ammorzati da catene metalliche risultano macchiati da colature di ruggine a causa di fenomeni ossidativi della componente metallica. Gli elementi in travertino e pietra calcarea, di più recente fattura o ricollocamento, presentano fenomeni degenerativi meno avanzati.

- Ripristino dei conci mancanti o fortemente danneggiati con elementi dello stesso litotipo, morfologia e caratteristiche;
- Esecuzione di nuove stuccature di microfessurazioni, fratture e mancanze con stucco ad alta tenuta e durezza realizzato con resina acrilica opportunamente caricata e pigmentata con polvere di marmo e/o sabbia d'arenaria;

- Ripristino del beccatello mancante.

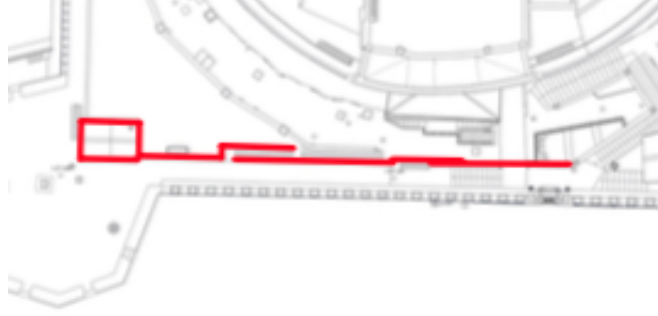
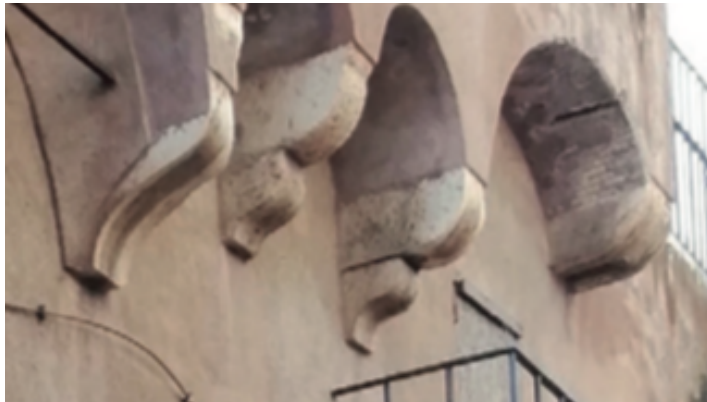
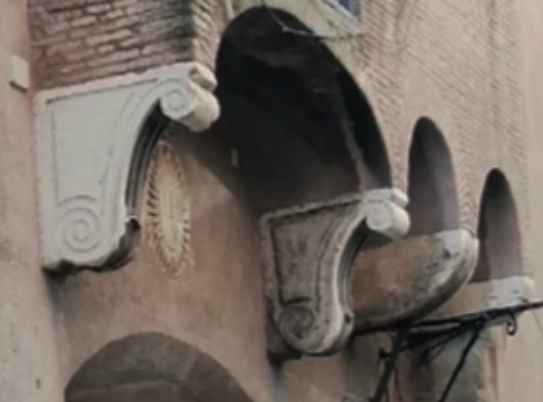
Riferimento: Controfacciata sud	Stato di conservazione

<p>Gli elementi lapidei risultano qui di morfologia, litotipo e utilizzazione più eterogenei, come evidenziato nell'elaborato grafico.</p> <p>Presentano estesi fenomeni di attacco biologico e imbibizione da acque piovane; nelle parti maggiormente protette sono anch'essi affetti da depositi coerenti e localizzate croste nere; presentano inoltre fenomeni di decoesione e dilavamento.</p>

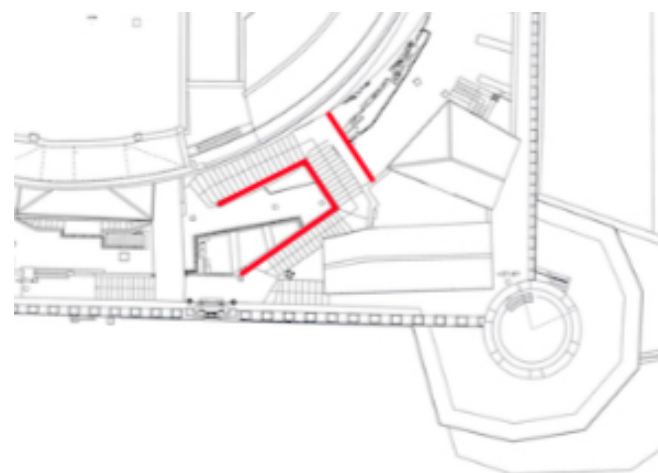
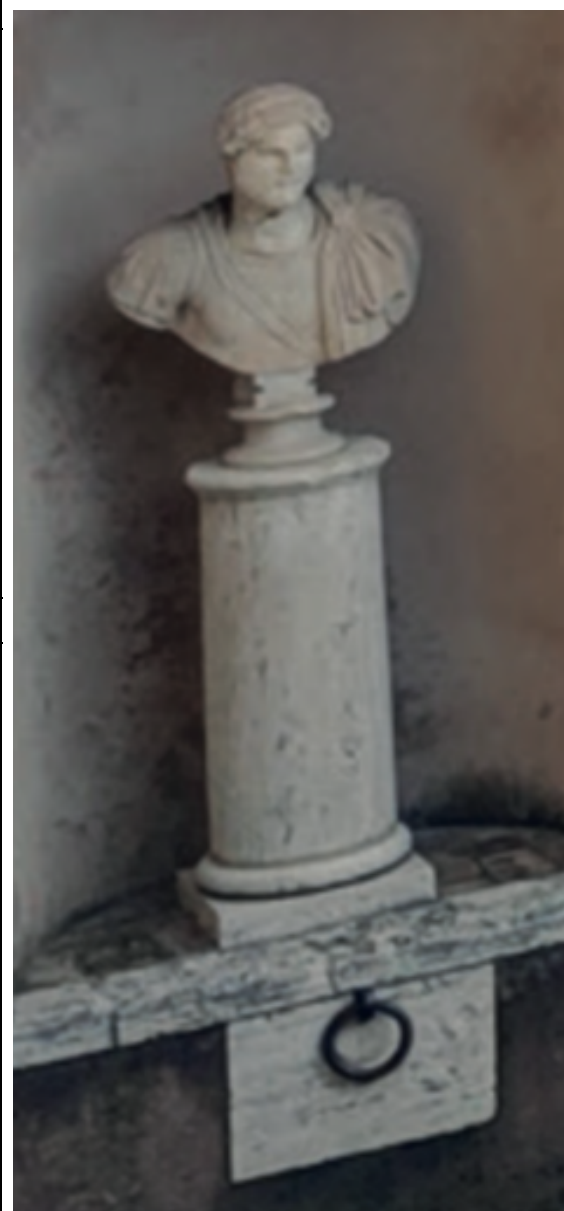
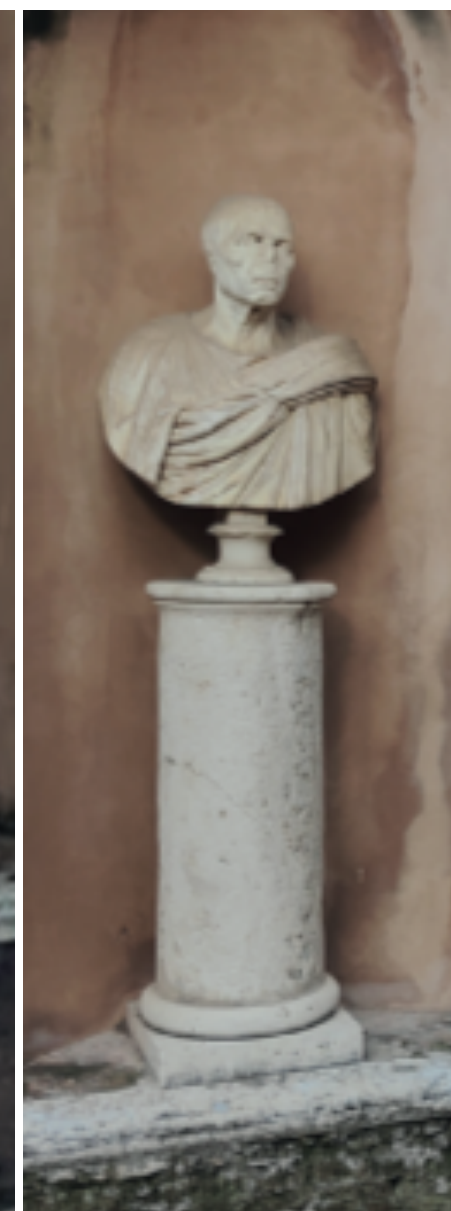
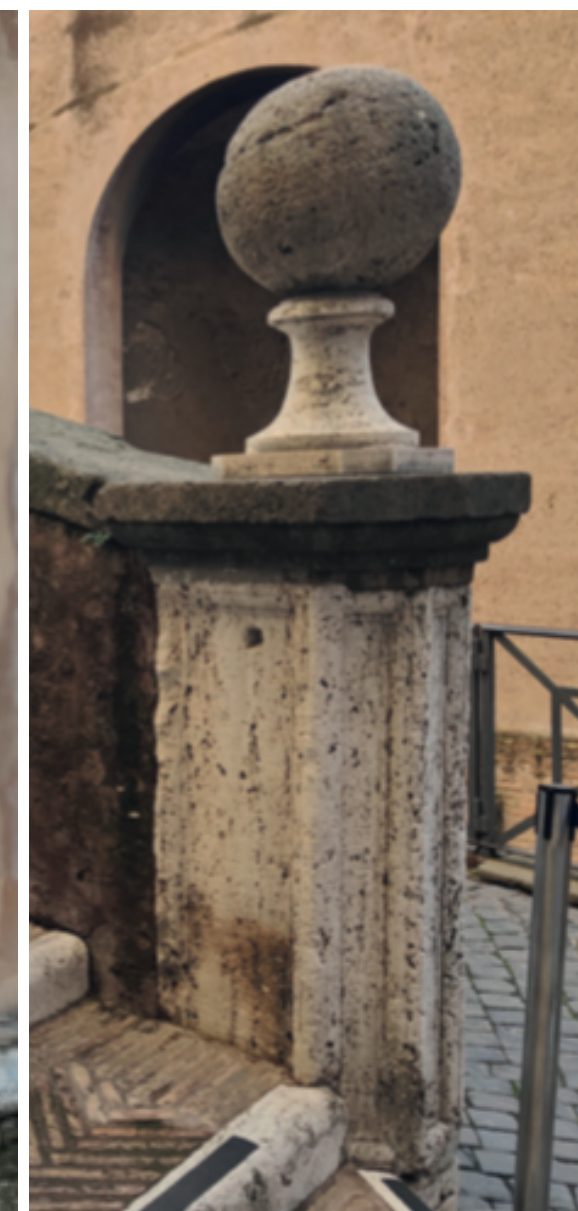
Gli elementi in travertino oggetto di intervento sono qui rappresentati dalle colonnine di invito alla gradinata, dai piedistalli dei mezzibusti collocati nelle nicchie e dai cordoli che definiscono i bancali delle stesse. Presentano estesi fenomeni di attacco biologico e imbibizione da acque piovane; nelle parti maggiormente protette sono anch'essi affetti da depositi coerenti e localizzate croste nere; presentano inoltre fenomeni di decoesione e dilavamento.

- Verifica dell'ancoraggio delle singole parti ed eventuale rimozione temporanea degli elementi dissestati;
- Pulitura realizzata con la rimozione di depositi superficiali incoerenti a secco con pennellesse, spazzole o aspiratori conservando scialbi o finiture originali;

- Ripristino dei conci mancanti o fortemente danneggiati con elementi dello stesso litotipo, morfologia e caratteristiche;
- Esecuzione di nuove stuccature di microfessurazioni, fratture e mancanze con stucco ad alta tenuta e durezza realizzato con resina acrilica opportunamente caricata e pigmentata con polvere di marmo e/o sabbia d'arenaria;

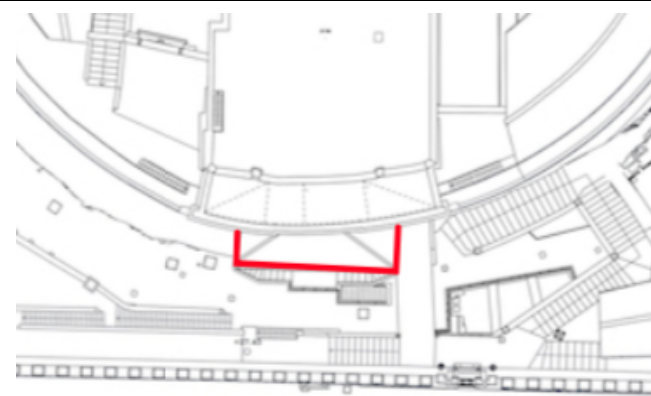
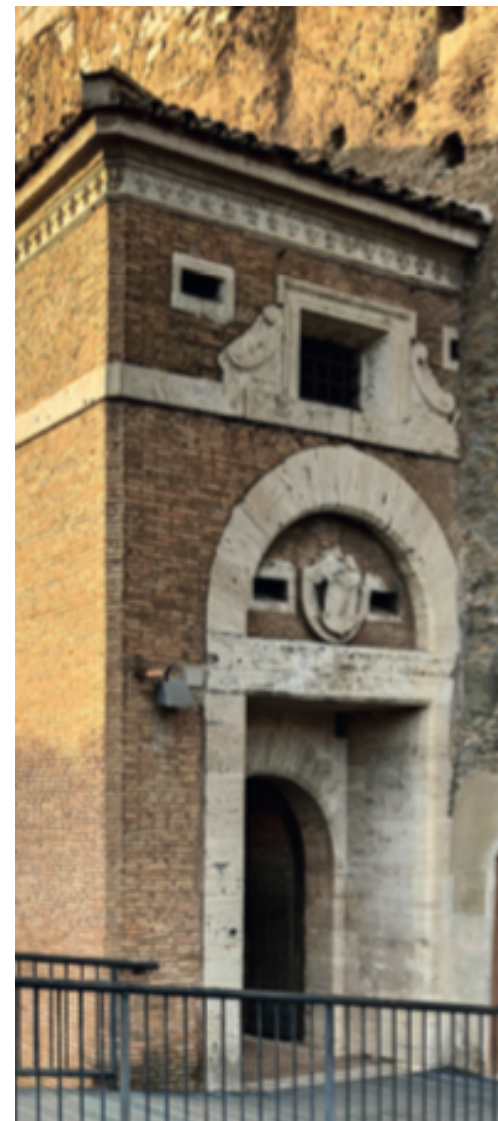
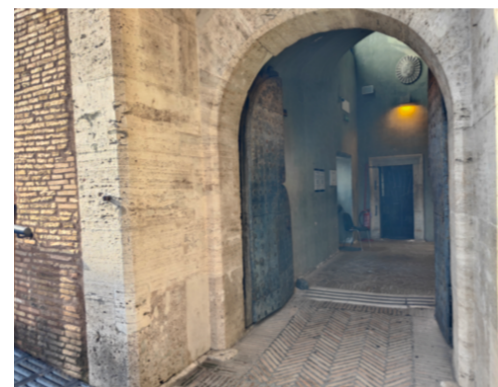
Riferimento: Corpo di Guardia

Gli elementi lapidei, in gran parte di fattura non antica, sono costituiti in travertino/pietre calcaree nel cordone e nel portale, marmo in alcune lapidi; presentano circoscritti fenomeni di attacco biologico e imbibizione da acque piovane; nelle parti maggiormente protette sono anch'essi affetti da depositi coerenti e localizzate croste nere.

- Ripristino dei conci mancanti o fortemente danneggiati con elementi dello stesso litotipo, morfologia e caratteristiche;
- Esecuzione di nuove stuccature di microfessurazioni, fratture e mancanze con stucco ad alta tenuta e durezza realizzato con resina acrilica opportunamente caricata e pigmentata con polvere di marmo e/o sabbia d'arenaria;

- Equilibratura cromatica delle varie parti oggetto d'intervento.
- Stesura di trattamento protettivo finale idrorepellente neutro ed inerte dato a pennello.

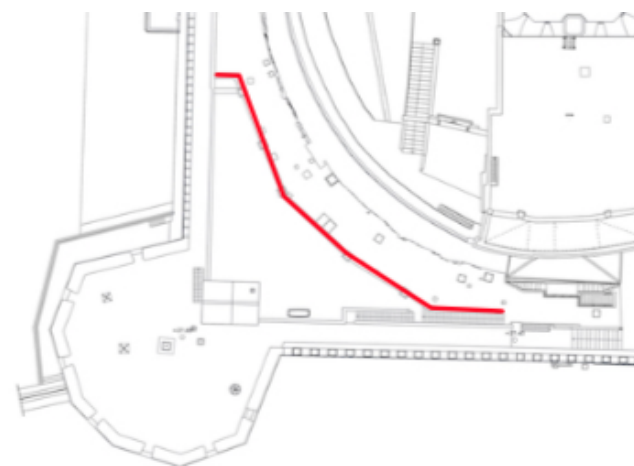
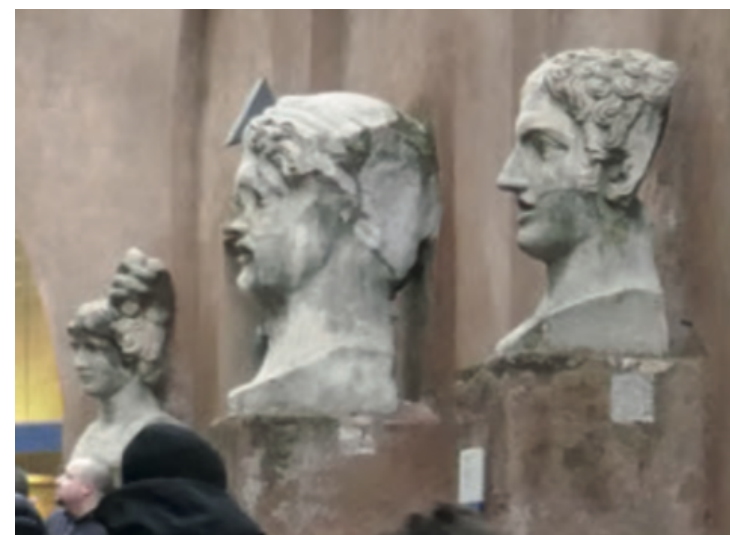
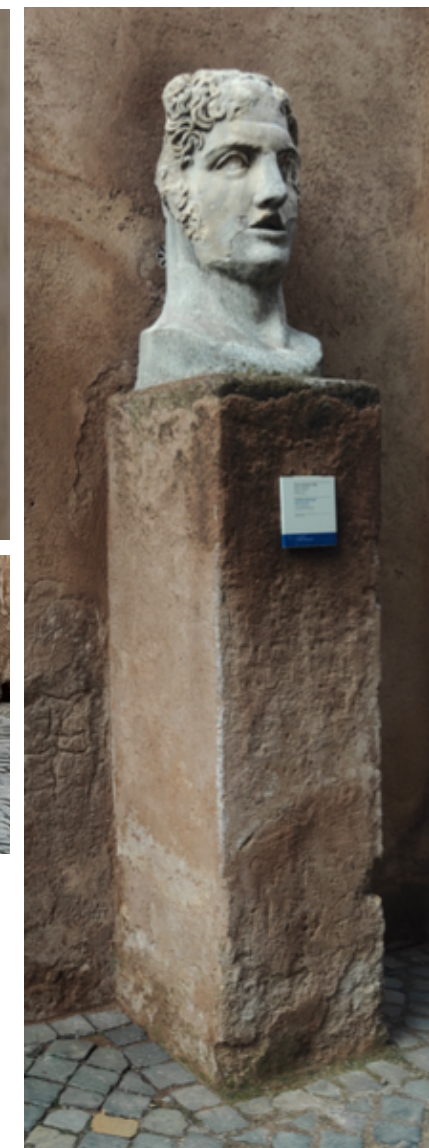
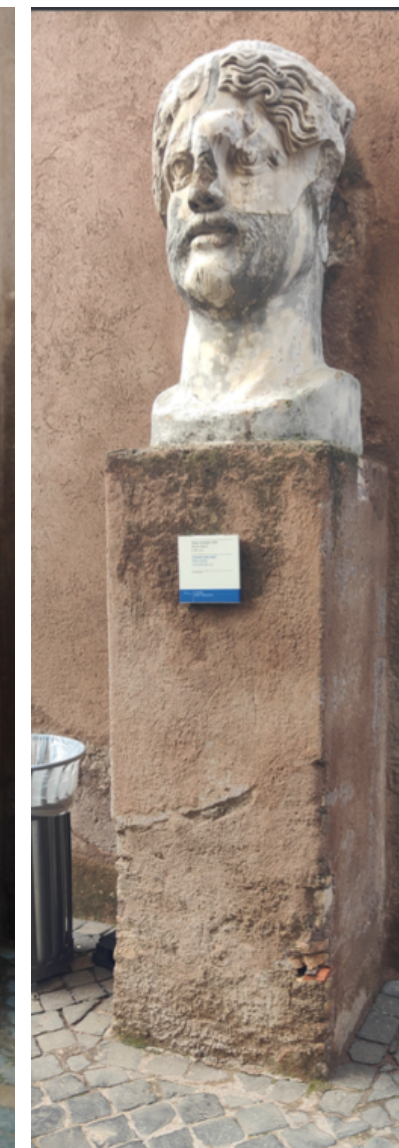
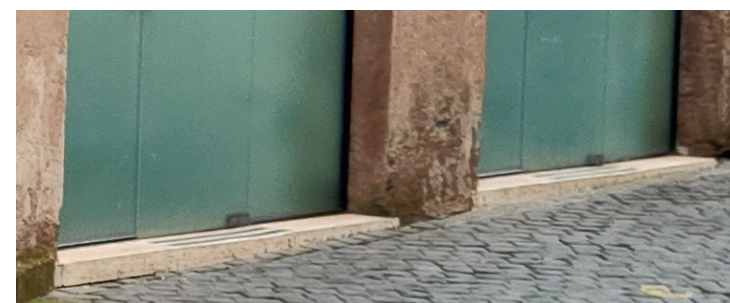
nei sottosquadri e in generale nelle porzioni non diavate di peperino, travertino/calcare e marmo sono presenti depositi coerenti, lacune sparse e stuccature incongrue o deteriorate.
Le tre sculture a mezzobusto collocate su piedistalli in muratura costruiti a ridosso della cortina muraria senza soluzione di continuità presentano depositi incoerenti e parzialmente coerenti, lacune puntuali, integrazioni incongrue.

- Ripristino dei conci mancanti o fortemente danneggiati con elementi dello stesso litotipo, morfologia e caratteristiche;
- Esecuzione di nuove stuccature di microfessurazioni, fratture e mancanze con stucco ad alta tenuta e durezza realizzato con resina acrilica opportunamente caricata e pigmentata con polvere di marmo e/o sabbia d'arenaria;

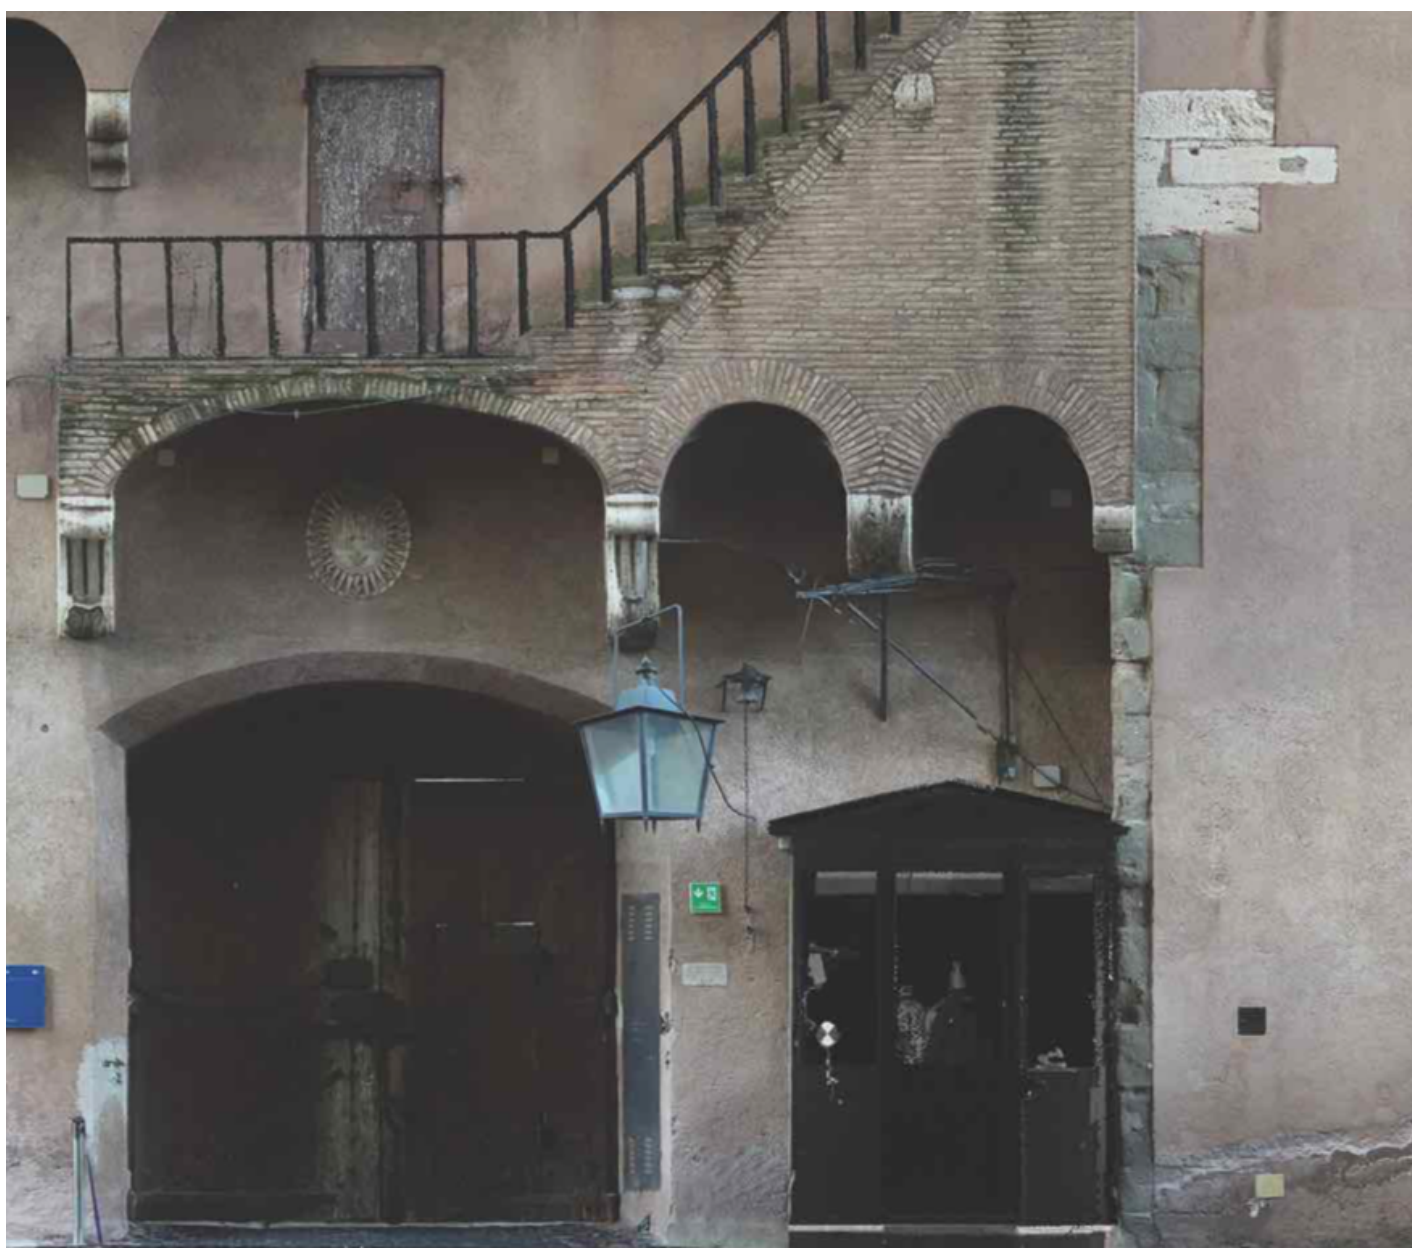
Riferimento: Controfacciata sud	Stato di conservazione

<p>La controfacciata sud analogamente alla facciata lato Tevere presenta un'eterogeneità di elementi lapidei quali travertini e calcari e la presenza di elementi in peperino risulta limitata a pochi conci visibili sulla muratura d'angolo sottostante la scala a sbalzo che conduce alla bertesca. Su tali elementi si evidenziano diffusi fenomeni di lacune, attacco biologico, imbibizione da acque piovane e decoesione.</p>	
Interventi previsti		
Interventi diffusi <ul style="list-style-type: none">- Verifica dell'ancoraggio delle singole parti ed eventuale rimozione temporanea degli elementi dissestati;-Pulitura realizzata con la rimozione di depositi superficiali incoerenti a secco con pennellesse, spazzole o aspiratori conservando scialbi o finiture originali;-Pulitura realizzata mediante il lavaggio con acqua demineralizzata e, se necessario, idonei prodotti sgrassanti per mezzo di spruzzatori, spazzole, pennelli e spugne, eventuali applicazioni a base di carbonato d'ammonio opportunamente diluito, conservando scialbi o finiture originali;-Rimozione di tinte sovrapposte, ridipinture e stuccature incongrue a secco con bisturi e raschietti o, se necessario, per via umida mediante impacchi conservando scialbi o finiture originali;-Rimozione a secco di stuccature ammalorate e incoerenti;-Fissaggio degli elementi dissestati mediante l'inserimento di perni metallici o in vetroresina;-Ripristino dei conci mancanti o fortemente danneggiati con elementi dello stesso litotipo, morfologia e caratteristiche;-Esecuzione di nuove stuccature di microfessurazioni, fratture e mancanze con stucco ad alta tenuta e durezza realizzato con resina acrilica opportunamente caricata e pigmentata con polvere di marmo e/o sabbia d'arenaria;-Equilibratura cromatica delle varie parti oggetto d'intervento.-Stesura di trattamento protettivo finale idrorepellente neutro ed inerte dato a pennello.
