MUSEO NAZIONALE DI CASTEL SANT'ANGELO E PASSETTO DI BORGO

INTERVENTO DI RESTAURO DELLE SUPERFICI MURARIE E MANUTENZIONE STRAORDINARIA DELLE FINITURE
PROGETTO DEFINITIVO/ESECUTIVO - CUP F87H21006660001

RILIEVI DELLO STATO DI CONSERVAZIONE E INTERVENTI DI RESTAURO PREVISTI

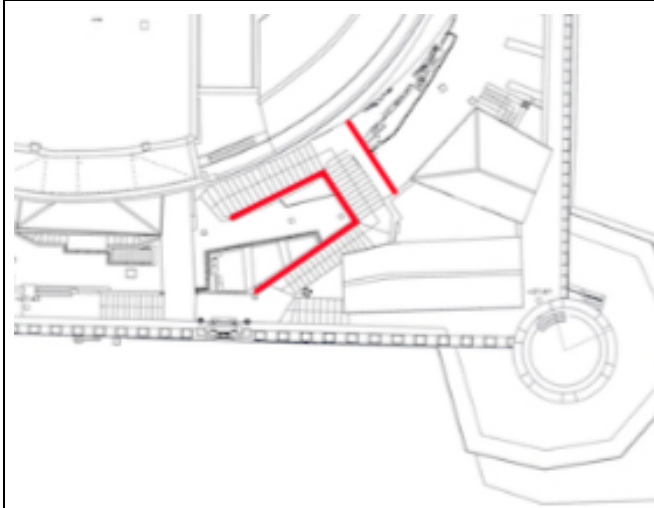
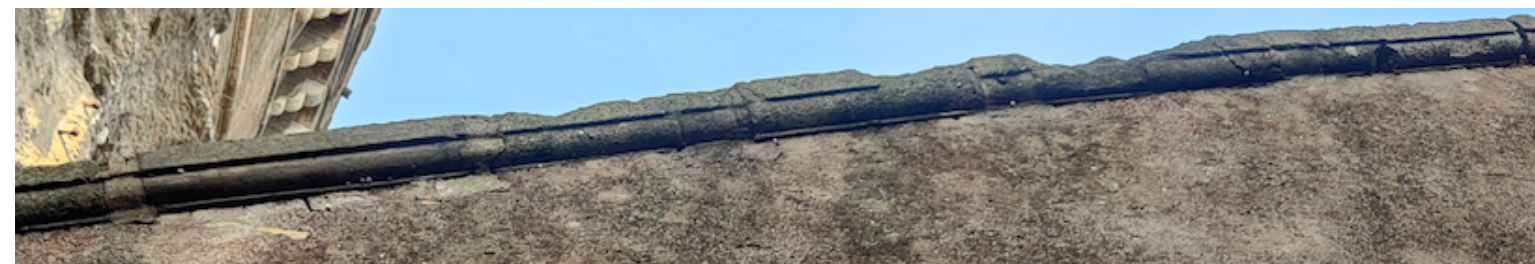
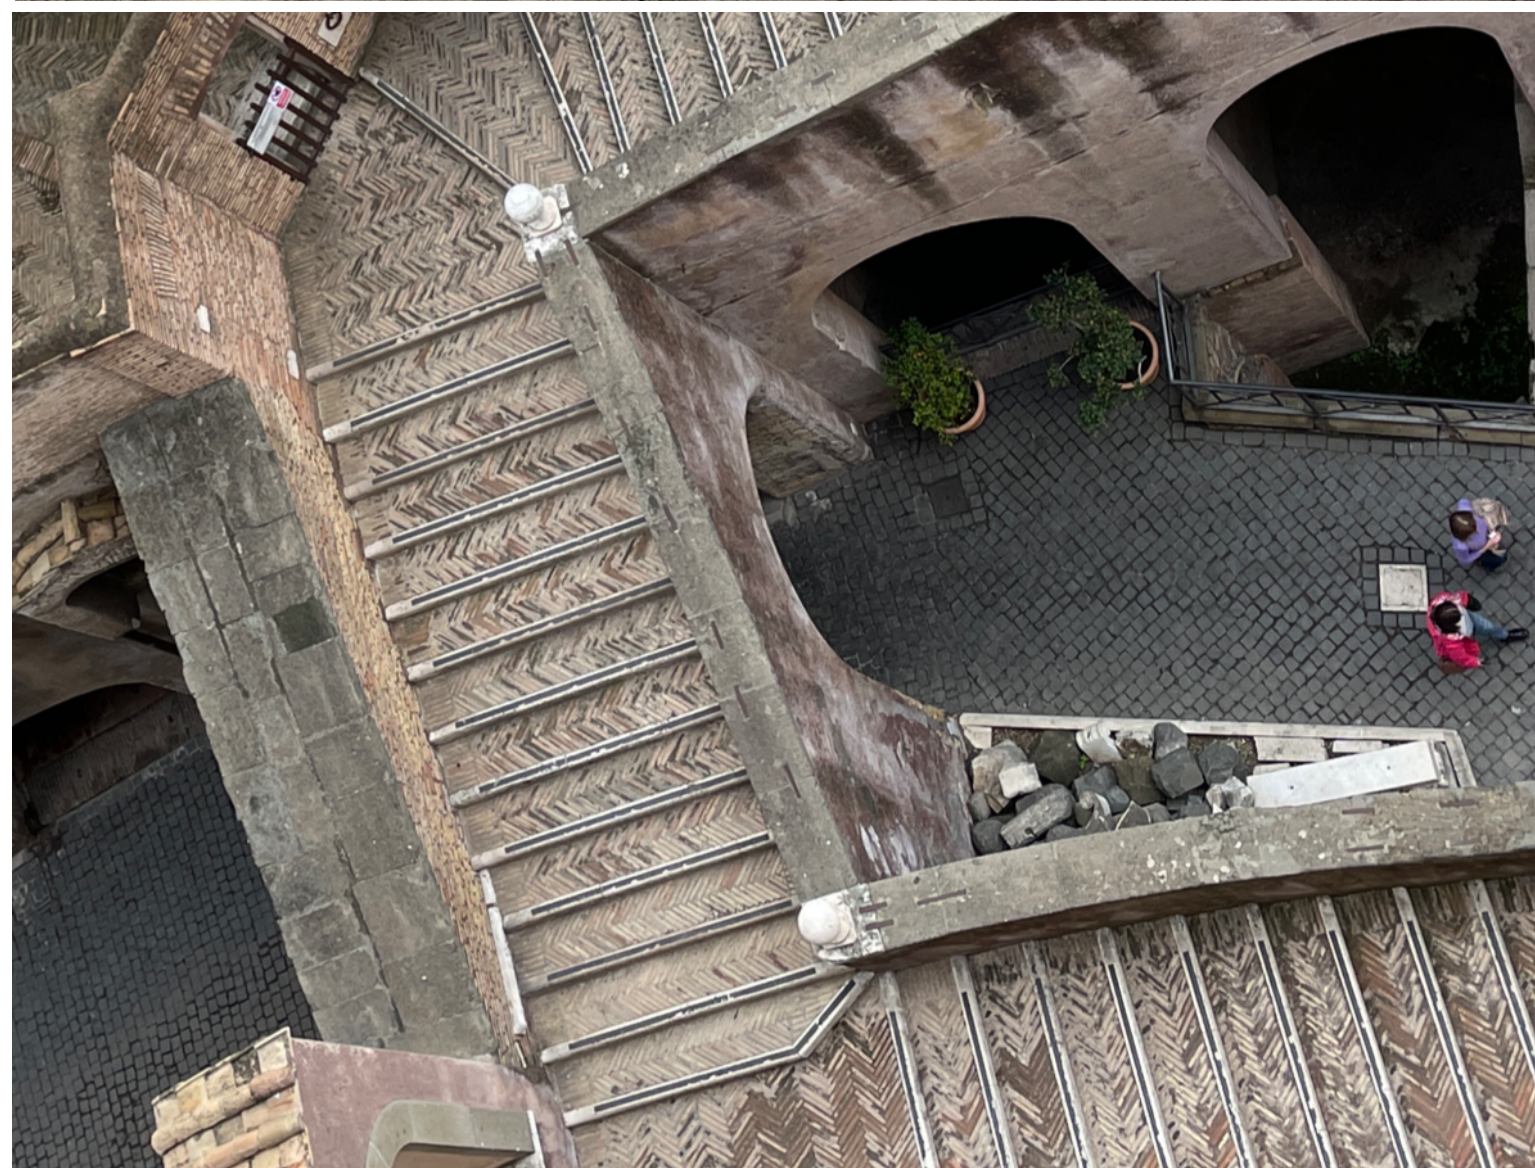
Le lastre di peperino che rivestono la parte superiore del parapetto della gradinata presentano diffusi fenomeni di attacco biologico e imbibizione da acque piovane, oltre a lacune, cavillature e fessurazioni. Nei sottosquadri e in generale nelle porzioni non dilavate di peperino sono presenti depositi coerenti, lacune sparse e stuccature incongrue o deteriorate. Perni, grappe e zanche metalliche posti per assicurare l'ancoraggio dei singoli elementi alla muratura sottostante risultano affetti da fenomeni ossidativi; le malte disgregate, lacunose e talvolta distaccate.

- Verifica dell'ancoraggio delle singole parti ed eventuale rimozione temporanea degli elementi dissestati;
- Pulitura realizzata con la rimozione di depositi superficiali incoerenti a secco con pennellesse, spazzole o aspiratori conservando scialbi o finiture originali;

- Ripristino dei conci mancanti o fortemente danneggiati con elementi dello stesso litotipo, morfologia e caratteristiche;
- Esecuzione di nuove stuccature di microfessurazioni, fratture e mancanze con stucco ad alta tenuta e durezza realizzato con resina acrilica opportunamente caricata e pigmentata con polvere di marmo e/o sabbia d'arenaria;

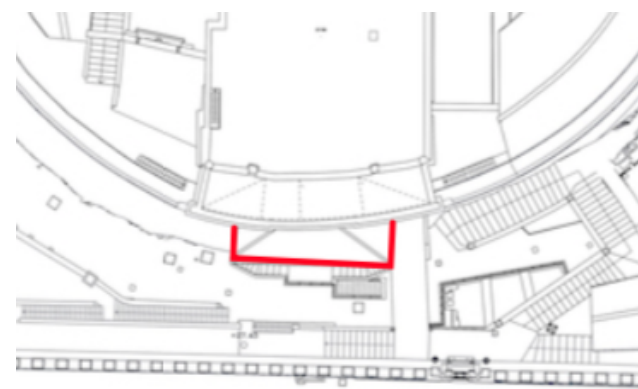
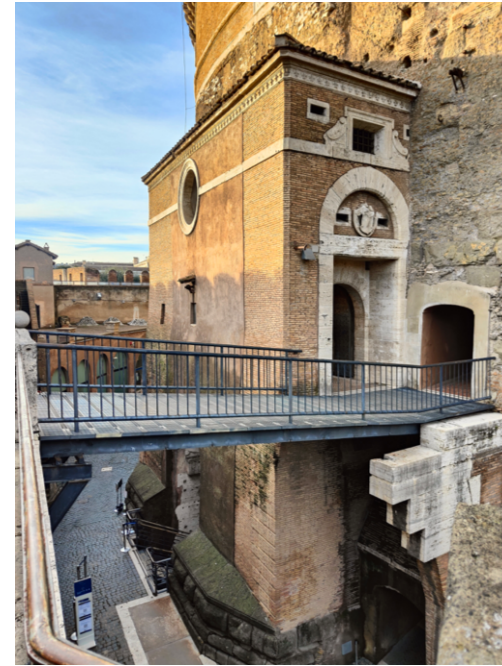
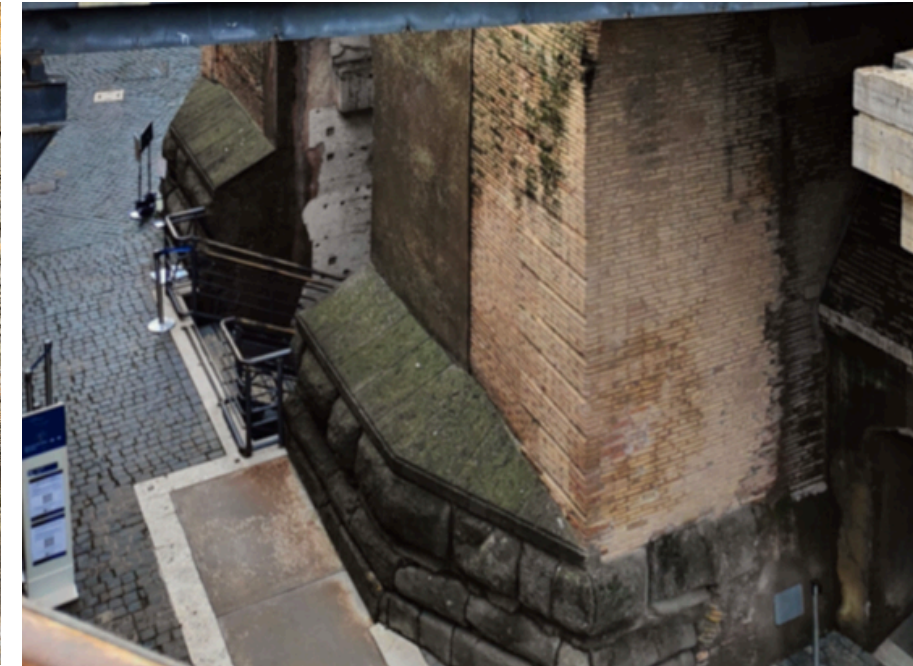
Gli elementi del bugnato basamentale risultano soggetti a vari fenomeni di degrado quali disgregazione, esfoliazione con anche perdita di materiale, attacco biologico; sono presenti ampie aree affette da efflorescenze saline.

- Ripristino dei conci mancanti o fortemente danneggiati con elementi dello stesso litotipo, morfologia e caratteristiche;
- Esecuzione di nuove stuccature di microfessurazioni, fratture e mancanze con stucco ad alta tenuta e durezza realizzato con resina acrilica opportunamente caricata e pigmentata con polvere di marmo e/o sabbia d'arenaria;

- Equilibratura cromatica delle varie parti oggetto d'intervento.
- Stesura di trattamento protettivo finale idrorepellente neutro ed inerte dato a pennello.

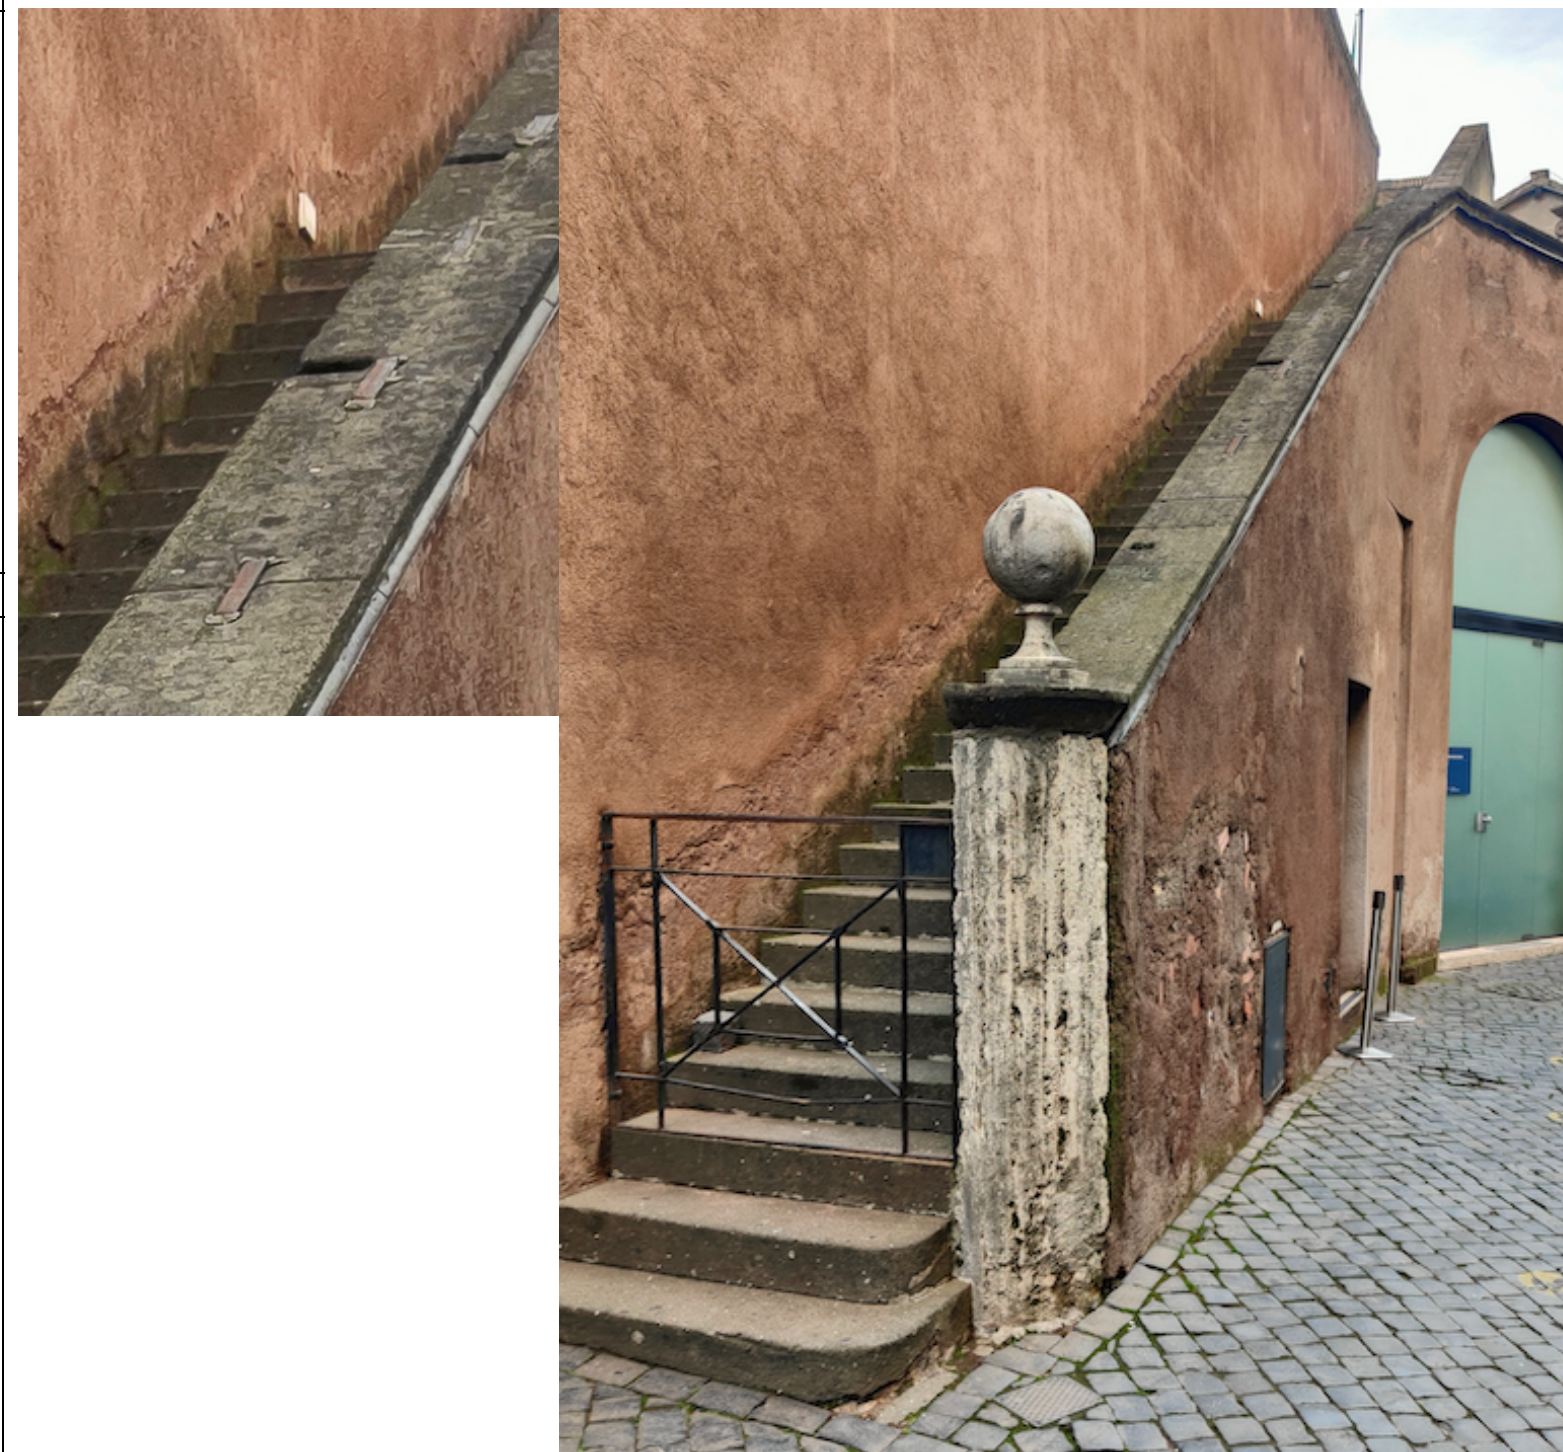
Le lastre di peperino presentano diffusi fenomeni di attacco biologico e imbibizione da acque piovane. Inoltre si riscontrano lacune puntuali, fratturazioni, stuccature pregresse incongrue o non più funzionali. Perni, grappe e zanche metalliche posti per assicurare l'ancoraggio dei singoli elementi alla muratura sottostante risultano affetti da fenomeni ossidativi; le malte disgregate, lacunose e talvolta distaccate.

- Ripristino dei conci mancanti o fortemente danneggiati con elementi dello stesso litotipo, morfologia e caratteristiche;
- Esecuzione di nuove stuccature di microfessurazioni, fratture e mancanze con stucco ad alta tenuta e durezza realizzato con resina acrilica opportunamente caricata e pigmentata con polvere di marmo e/o sabbia d'arenaria;

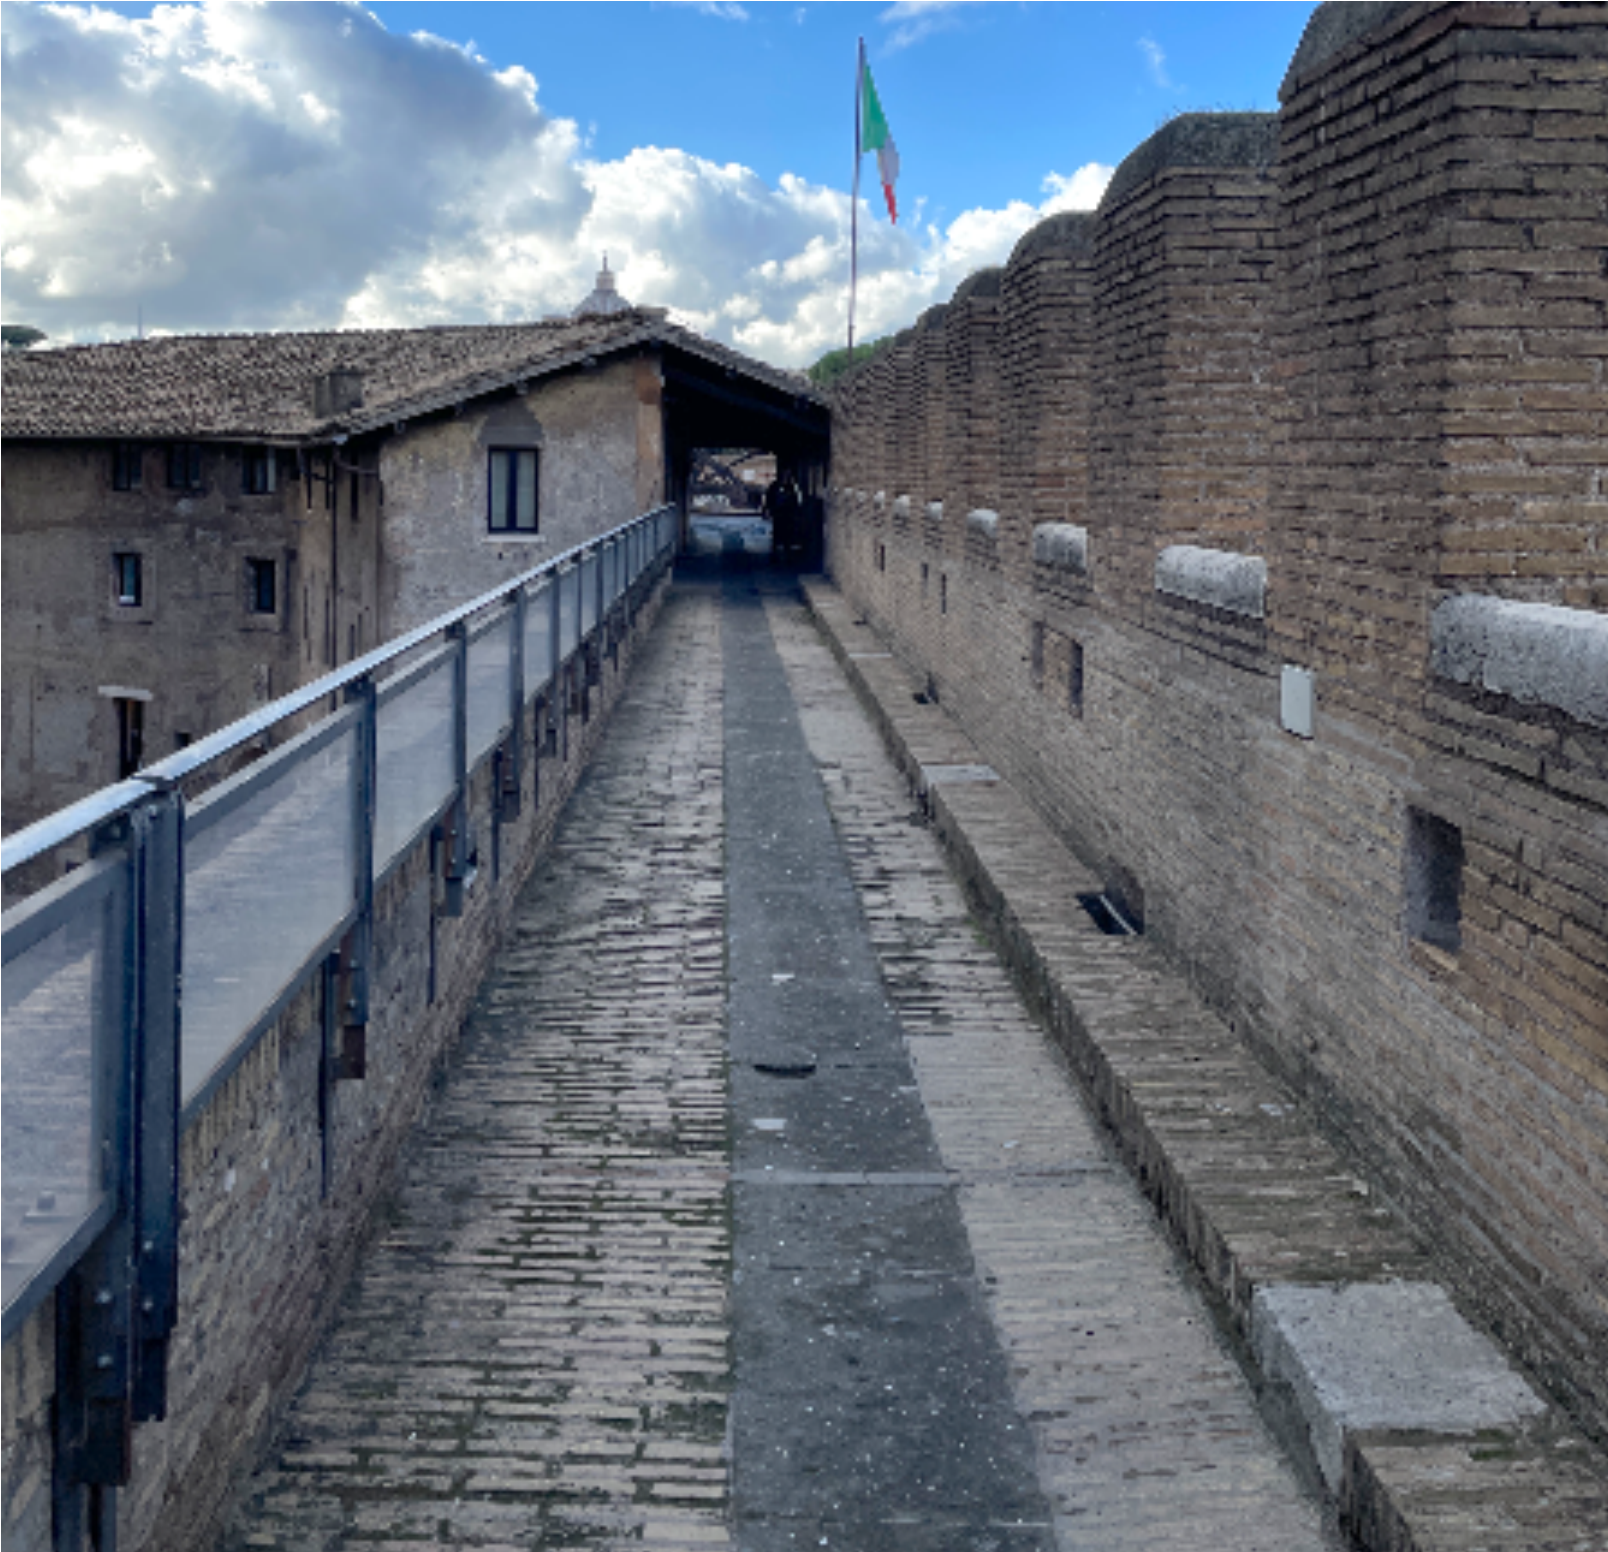
Riferimento: Marciaronda: nord	Stato di conservazione

<p>A oggi si può affermare che le pavimentazioni non sono più in grado di garantire la funzione di impermeabilizzazione e che le acque meteoriche di fatto vanno a percolare nelle strutture sottostanti. Dal punto di vista conservativo le pavimentazioni si presentano in condizioni discrete, con fenomeni di consunzione dei laterizi e dei giunti in malta; si evidenziano fenomeni di dissesto che causano errate pendenze e conseguenti tendenze al ristagno per inadeguato sgrondo delle acque meteoriche raccolte sui marciaronda. La problematica principale, come già descritto, non è tanto lo stato di conservazione dello strato di finitura ma l'incapacità dello stesso di essere un freno al percolamento delle acque piovane. Le lastre di peperino soffrono fenomeni di disgregazione, erosione e rotture puntuali.</p>	
Interventi previsti		
Interventi diffusi <p>Il progetto prevede la rimozione delle attuali pavimentazioni e sottofondi; a seguito delle rimozioni dovranno essere analizzati i substrati presenti fino ad arrivare a una superficie stabile e coerente. Il nuovo pacchetto è riprodotto all'interno dell'elaborato dei dettagli costruttivi. Per evitare il ripetersi di fenomeni di cedimento dei sottofondi è prevista la realizzazione di solette armate legate alle circostanti murature. Al di sopra è prevista una guaina impermeabile risvoltata; al di sopra di essa un massetto pendenziato con compluvio centrale. Al di sopra vengono posati i nuovi laterizi a coltello di forma e caratteristiche simili a quelli esistenti. Al fine di migliorare l'ispezionabilità, la manutenzione e il decoro dei percorsi è previsto al centro un canale in acciaio per la raccolta delle acque; i chiusini sono sostituiti da delle doppie caditoie lineari che corrono lungo tutta la lunghezza dei camminamenti di ronda. Il canale è chiuso da lastre in peperino posate su scatolare metallico per una migliore resistenza meccanica al calpestio. Nei punti di contatto tra elementi metallici e lapidei/laterizi è previsto uno strato di neoprene.</p>

Il progetto prevede la rimozione delle attuali pavimentazioni e sottofondi; a seguito delle rimozioni dovranno essere analizzati i substrati presenti fino ad arrivare a una superficie stabile e coerente. Il nuovo pacchetto è riprodotto all'interno dell'elaborato dei dettagli costruttivi. Per evitare il ripetersi di fenomeni di cedimento dei sottofondi è prevista la realizzazione di solette amate legate alle circostanti murature. Al di sopra è prevista una guaina impermeabile risvoltata; al di sopra di essa un massetto pendenziato con compluvio centrale. Al di sopra vengono posati i nuovi laterizi a coltello di forma e caratteristiche similari a quelli esistenti. Al fine di migliorare l'ispezionabilità, la manutenzione e il decoro dei percorsi è previsto al centro un canale in acciaio per la raccolta delle acque; i chiusini sono sostituiti da delle doppie caditoie lineari che corrono lungo tutta la lunghezza dei camminamenti di ronda. Il canale è chiuso da lastre in peperino posate su scatolare metallico per una migliore resistenza meccanica al calpestio. Nei punti di contatto tra elementi metallici e lapidei/laterizi è previsto uno strato di neoprene.

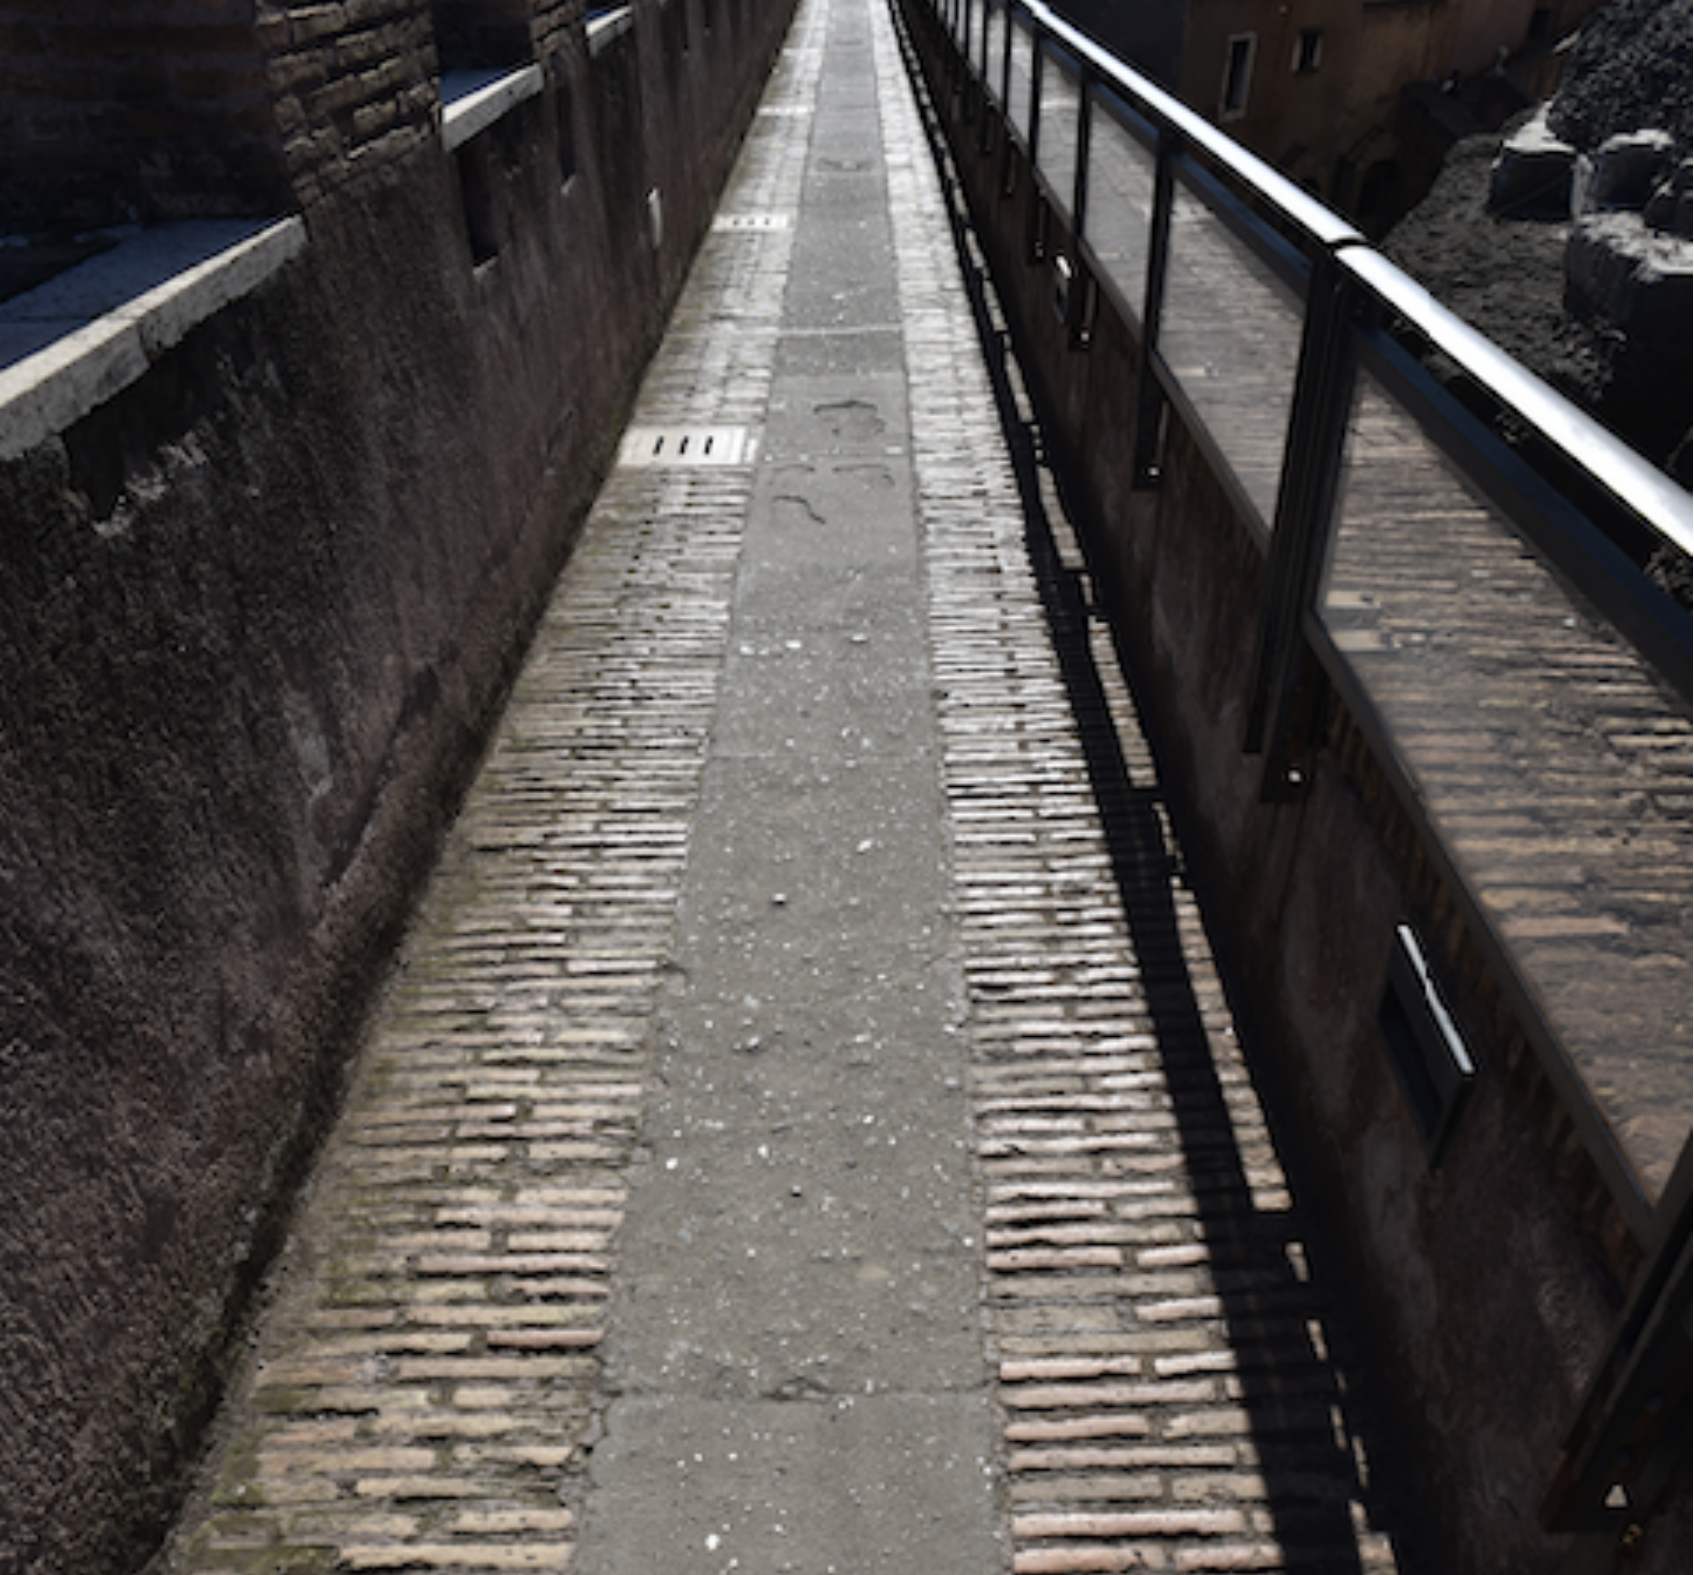
<p>A oggi si può affermare che le pavimentazioni non sono più in grado di garantire la funzione di impermeabilizzazione e che le acque meteoriche di fatto vanno a percolare nelle strutture sottostanti. Dal punto di vista conservativo le pavimentazioni si presentano in condizioni discrete, con fenomeni di consunzione dei laterizi e dei giunti in malta; si evidenziano fenomeni di dissesto che causano errate pendenze e conseguenti tendenze al ristagno per inadeguato sgrondo delle acque meteoriche raccolte sui marciaronda. La problematica principale, come già descritto, non è tanto lo stato di conservazione dello strato di finitura ma l'incapacità dello stesso di essere un freno al percolamento delle acque piovane. Le lastre di peperino soffrono fenomeni di disgregazione, erosione e rotture puntuali.</p>

Interventi previsti		
<p>Interventi diffusi</p> <p>Il progetto prevede la rimozione delle attuali pavimentazioni e sottofondi; a seguito delle rimozioni dovranno essere analizzati i substrati presenti fino ad arrivare a una superficie stabile e coerente. Il nuovo pacchetto è riprodotto all'interno dell'elaborato dei dettagli costruttivi. Per evitare il ripetersi di fenomeni di cedimento dei sottofondi è prevista la realizzazione di solette amate legate alle circostanti murature. Al di sopra è prevista una guaina impermeabile risvoltata; al di sopra di essa un massetto pendenziato con compluvio centrale. Al di sopra vengono posati i nuovi laterizi a coltello di forma e caratteristiche similari a quelli esistenti. Al fine di migliorare l'ispezionabilità, la manutenzione e il decoro dei percorsi è previsto al centro un canale in acciaio per la raccolta delle acque; i chiusini sono sostituiti da delle doppie caditoie lineari che corrono lungo tutta la lunghezza dei camminamenti di ronda. Il canale è chiuso da lastre in peperino posate su scatolare metallico per una migliore resistenza meccanica al calpestio. Nei punti di contatto tra elementi metallici e lapidei/laterizi è previsto uno strato di neoprene.</p>
