MUSEO NAZIONALE DI CASTEL SANT'ANGELO E PASSETTO DI BORGO

INTERVENTO DI RESTAURO DELLE SUPERFICI MURARIE E MANUTENZIONE STRAORDINARIA DELLE FINITURE
PROGETTO DEFINITIVO/ESECUTIVO - CUP F87H21006660001

RILIEVI DELLO STATO DI CONSERVAZIONE E INTERVENTI DI RESTAURO PREVISTI

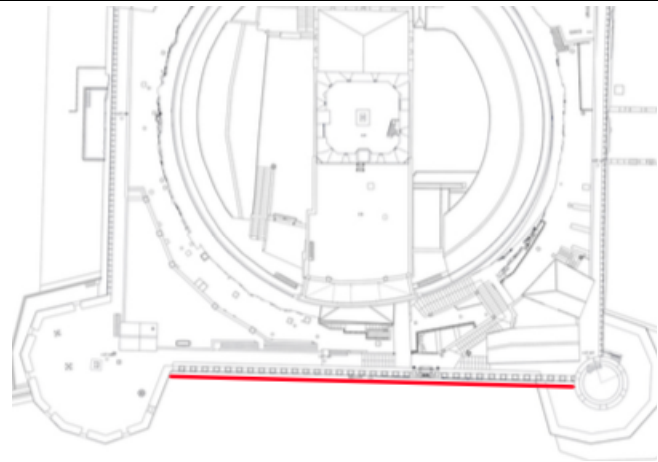
Riferimento: Facciata sud	Stato di conservazione

<p>I risultati delle osservazioni autoptiche e delle analisi descrivono un quadro conservativo discreto sia quanto riguarda i laterizi che le malte. Si è evidenziata la sostanziale assenza di processi degenerativi sistematici avvenuti in passato o attualmente in corso sulle superfici murarie se non in alcune situazioni molto localizzate. Il paramento murario in laterizio visibile è composto da mattoni posati di fatto nel secolo scorso, e pertanto fortemente omogenei per caratteristiche dimensionali e morfologiche. Lo stato di conservazione evidenzia una pasta ben miscelata e resistente. La presenza di mattoni gelivi o polverizzati è sporadica. Le malte di allettamento sono anch'esse omogenee, con inerti di varie granulometrie. Le malte presentano scarsi fenomeni di decoesione e lacune. Buona parte della superficie muraria è caratterizzata dalla presenza di una patina biologica, causata principalmente dalla percolazione di acqua piovana. In corrispondenza delle parti più protette, quali gli sporti dei beccatelli, i depositi superficiali acquisiscono coerenza e sono presenti croste nere.</p>

- esecuzione di nuove stuccature di eventuali microfessurazioni, fratture e mancanze con malta a base di calce, sabbia fine e polvere di coccio pesto;
- eventuale ricostruzione di elementi mancanti con materiali compatibili all'originale;

In presenza di fessurazioni saranno effettuate opere di ripristino della continuità muraria in funzione delle caratteristiche delle lesioni stesse. Considerato che, allo stato attuale, si riscontra la presenza di fessurazioni puntuali, si prevede di intervenire tramite risarciture, con le seguenti operazioni:

- sarà effettuata apertura manuale delle lesioni o lesioni eseguita con idonee attrezzature e pulizia delle polveri in profondità;
- verrà effettuato lo stringimento delle lesioni con malte dove necessario a leganti reoplastici o resine anche in pressione;
- saranno eseguite nuove stuccature e risarcimento di lesioni o crepe, precedentemente pulite, con malte dello stesso tipo di quelle esistenti a base di calce e inerti di idonea qualità e granulometria.
- Qualora, in fase di cantiere, si riscontrasse la necessità di intervenire con operazioni localizzate di cuci-scuci, verranno previamente concordate con la Direzione Lavori.

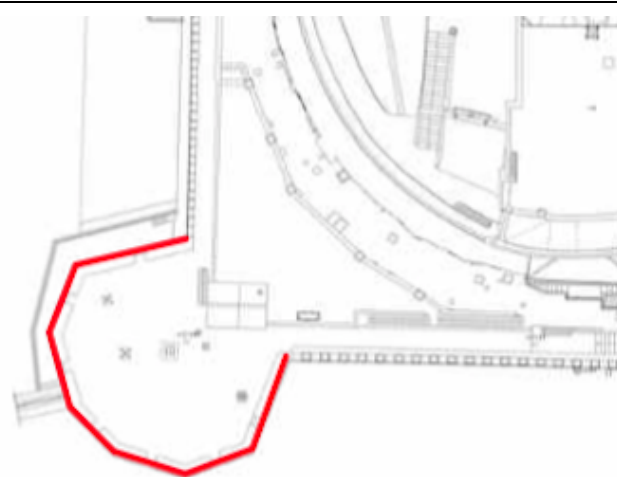
Riferimento: BASTIONE SAN MATTEO

I risultati delle osservazioni autoptiche e delle analisi descrivono un quadro conservativo discreto sia per quanto riguarda i laterizi che le malte. Si è evidenziata la sostanziale assenza di processi degenerativi sistematici avvenuti in passato o attualmente in corso sulle superfici murarie se non in alcune situazioni localizzate. Lo stato di conservazione evidenzia una pasta ben miscelata e resistente. La presenza di mattoni gelivi o polverizzati è sporadica e uniformemente presente in tutta la facciata, con alcune concentrazioni in corrispondenza delle parti più esposte agli agenti atmosferici e all'umidità di risalita. Le malte di allettamento sono relativamente omogenee in tutte le facciate, con inerti di varie granulometrie; presentano fenomeni di decoesione e lacune; i fenomeni di polverizzazione e di mancanza ravvisabili sembrano interessare soltanto lo strato superficiale. Buona parte della superficie muraria è caratterizzata dalla presenza di una patina biologica, sono presenti in maniera estesa efflorescenze. Ampie parti sono caratterizzate da infiltrazioni causate da acque meteoriche di dilavamento, risalita di umidità e percolazioni dalla soprastante pavimentazione e dai bauletti; queste generano fenomeni di efflorescenza, disgregazione delle malte e dei laterizi nonché dilavamento delle superfici. In corrispondenza delle parti più protette, quali gli sporti dei beccatelli, i depositi superficiali acquisiscono coerenza e sono presenti croste

- esecuzione di nuove stuccature di eventuali microfessurazioni, fratture e mancanze con malta a base di calce, sabbia fine e polvere di coccio pesto;
- eventuale ricostruzione di elementi mancanti con materiali compatibili all'originale;

- In presenza di fessurazioni saranno effettuate opere di ripristino della continuità muraria in funzione delle caratteristiche delle lesioni stesse. Considerato che, allo stato attuale, si riscontra la presenza di fessurazioni puntuali, si prevede di intervenire tramite risarciture, con le seguenti operazioni:

- sarà effettuata apertura manuale delle lesioni o lesioni eseguita con idonee attrezzature e pulizia delle polveri in profondità;
 - verrà effettuato lo stringimento delle lesioni con malte dove necessario a leganti reoplastici o resine anche in pressione;

- saranno eseguite nuove stuccature e risarcimento di lesioni o crepe, precedentemente pulite, con malte dello stesso tipo di quelle esistenti a base di calce e inerti di idonea qualità e granulometria.

- Qualora, in fase di cantiere, si riscontrasse la necessità di intervenire con operazioni localizzate di cucì-scucì, verranno previamente concordate con la Direzione Lavori.

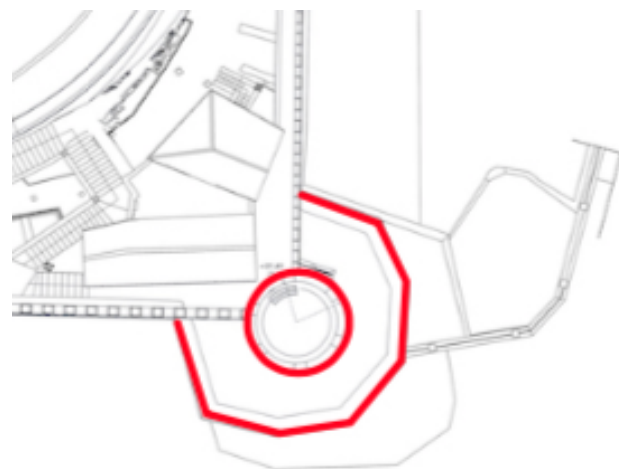
Riferimento: Bastione S. Giovanni

I risultati delle osservazioni autoptiche e delle analisi descrivono un quadro conservativo discreto sia per quanto riguarda i laterizi che le malte. Il paramento murario in laterizio è composto da mattoni posati secondo le diverse fasi costruttive in epoche differenti, e ciononostante relativamente omogenei per caratteristiche dimensionali e morfologiche. Lo stato di conservazione evidenzia una pasta ben miscelata e resistente. La presenza di mattoni gelivi o polverizzati è sporadica e uniformemente presente in tutta la facciata, con alcune concentrazioni in corrispondenza delle parti più esposte agli agenti atmosferici e all'umidità di risalita. Le malte di allettamento sono anch'esse relativamente omogenee in tutte le facciate, con inerti di varie granulometrie. Le malte presentano fenomeni di decoesione e lacune; i fenomeni di polverizzazione e di mancanza sono presenti e sembrano interessare solo lo strato superficiale. Buona parte della superficie muraria è caratterizzata dalla presenza di una patina biologica, sono presenti in maniera particolarmente estesa efflorescenze saline. Sono presenti in ampie parti caratterizzate da infiltrazioni causate da acqua meteoriche di dilavamento, risalita di umidità e evidenti percolazioni dalla soprastante pavimentazione e dai bauletti; queste generano fenomeni di efflorescenza, disgregazione delle malte e dei laterizi e dilavamenti. In corrispondenza delle parti più protette, quali gli sporti dei beccatelli, i depositi superficiali acquisiscono coerenza

- esecuzione di nuove stuccature di eventuali microfessurazioni, fratture e mancanze con malta a base di calce, sabbia fine e polvere di coccio pesto;
- eventuale ricostruzione di elementi mancanti con materiali compatibili all'originale;

- In presenza di fessurazioni saranno effettuate opere di ripristino della continuità muraria in funzione delle caratteristiche delle lesioni stesse. Considerato che, allo stato attuale, si riscontra la presenza di fessurazioni puntuali, si prevede di intervenire tramite risarciture, con le seguenti operazioni:

- sarà effettuata apertura manuale delle lesioni o lesioni eseguita con idonee attrezzature e pulizia delle polveri in profondità;
 - verrà effettuato lo stringimento delle lesioni con malte dove necessario a leganti reoplastici o resine anche in pressione;

- saranno eseguite nuove stuccature e risarcimento di lesioni o crepe, precedentemente pulite, con malte dello stesso tipo di quelle esistenti a base di calce e inerti di idonea qualità e granulometria.

- Qualora, in fase di cantiere, si riscontrasse la necessità di intervenire con operazioni localizzate di cuci-scuci, verranno previamente concordate con la Direzione Lavori.

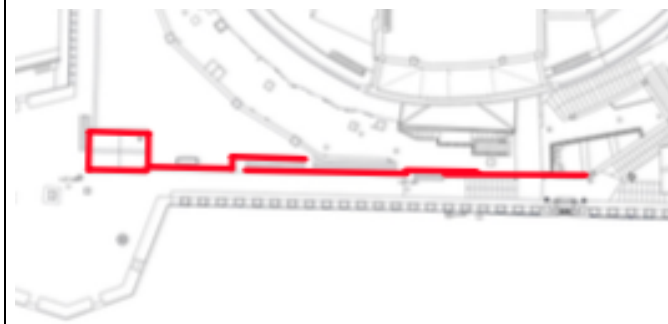
Riferimento: Controfacciata sud

I paramenti in laterizio a vista sono limitati alla struttura su mensole in pietra della scaletta di accesso al corpo di sentinella, con evidenti problematiche legate all'imbibimento di tutta la struttura da acque piovane con conseguente attacco biologico da muschi. In via generale l'esposizione nord e la scarsa insolazione della controfacciata sono causa di maggiori problematiche legate alla persistenza di umidità su strutture e finiture

- esecuzione di nuove stuccature di eventuali microfessurazioni, fratture e mancanze con malta a base di calce, sabbia fine e polvere di coccio pesto;
- eventuale ricostruzione di elementi mancanti con materiali compatibili all'originale;

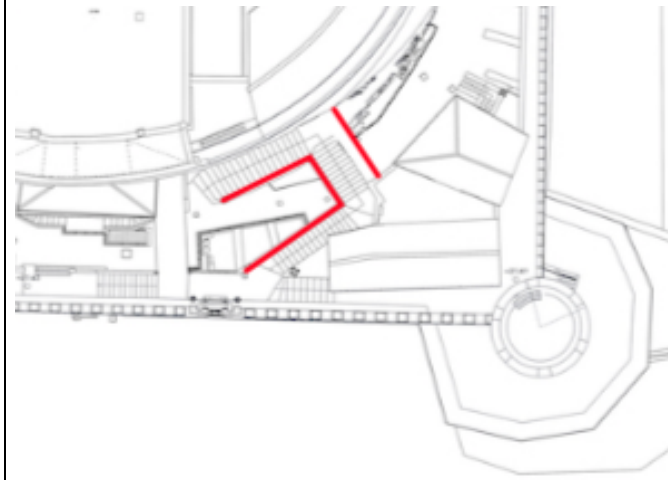
Riferimento: Cordonata di Paolo III

Le pareti verticali sono rivestite da uno strato di sacrificio costituito da un intonaco colorato in pasta di spessore consistente di colore rosato. Tale intonaco, riconducibile agli interventi di restauro realizzati nella seconda metà del secolo scorso, è presente in maniera diffusa su tutte le superfici della cinta bastionata e delle parti sommitali del dromos, in special modo nei cortili; è caratterizzato da spessore variabile a pareggiare gole e piccoli fuorisquadro e composto da una granulometria variabile con anche inclusi di notevole dimensione. Causa dilavamento e depositi tale cromia ha virato su toni violacei. Sono presenti inoltre forti erosioni nelle parti maggiormente esposte, lacune, riprese incongrue, mancanza di coesione e sollevamento. Le aree maggiormente degradate sono quelle sommitali e basamentali.

- esecuzione di nuove stuccature di eventuali microfessurazioni, fratture e mancanze con malta a base di calce, sabbia fine e polvere di coccio pesto;
- eventuale ricostruzione di elementi mancanti con materiali compatibili all'originale;

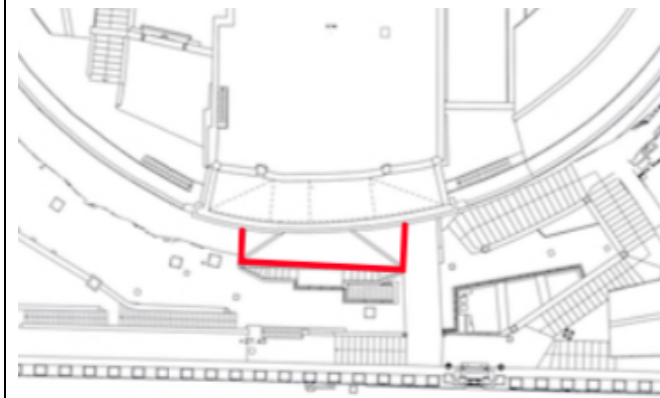
Riferimento: Corpo di Guardia

I risultati delle osservazioni autoptiche e delle analisi descrivono un quadro conservativo discreto sia per quanto riguarda i laterizi che le malte. Il principale processo degenerativo che coinvolge i paramenti riguarda la presenza di umidità nella parte inferiore che, causa la scarsa insolazione, fatica a dissiparsi.

Il paramento murario in laterizio visibile è composto da mattoni ampiamente rimaneggiati nel secolo scorso, e pertanto fortemente omogenei per caratteristiche dimensionali e morfologiche. Lo stato di conservazione evidenzia una pasta ben miscelata e resistente. La presenza di mattoni gelivi o polverizzati è sporadica. Le malte di allestimento sono anch'esse omogenee, con inerti di varie granulometrie. Le malte presentano fenomeni di decoesione e lacune.

Le aree maggiormente degradate sono quelle inferiori dove si riscontra la maggior concentrazione di depositi al variare dell'inclinazione della cortina muraria in corrispondenza della scarna.

- esecuzione di nuove stuccature di eventuali microfessurazioni, fratture e mancanze con malta a base di calce, sabbia fine e polvere di coccio pesto;
- eventuale ricostruzione di elementi mancanti con materiali compatibili all'originale;

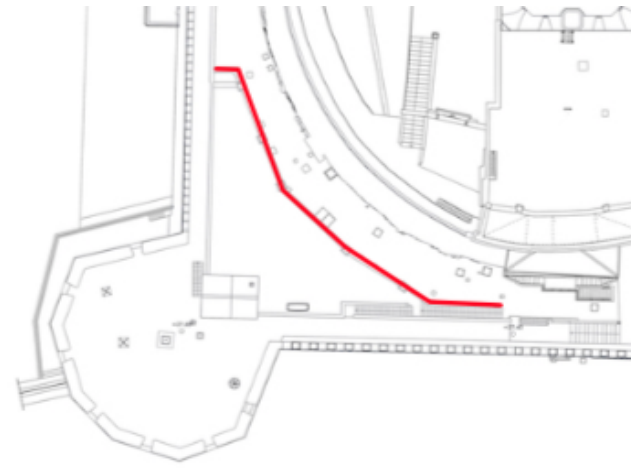
Riferimento: Biglietteria Nuova

Lo stato di conservazione della cornice in mattoni di laterizio posati di coltello evidenzia la presenza di patina biologica dovuta alle caratteristiche intrinseche del materiale tendente alla naturale imbibizione, oltre che all'esposizione del manufatto che si attesta verso nord nord-est e che peraltro, data la modesta altezza, risulta adombrato per lunghi periodi; la costante esposizione agli agenti atmosferici è inoltre causa dello sfarinamento delle malte che risultano arretrate tra i giunti.

- Fissaggio di elementi pericolanti mediante l'inserimento di perni metallici o in vetroresina o iniezioni di malte e resine;
- Esecuzione di nuove stuccature di fessurazioni, fratture e mancanze con malta a base di calce, sabbia fine e polvere di coccio pesto;

- Eventuale ricostruzione di elementi mancanti con materiali compatibili all'originale;
- Ripristino di eventuale scialbatura esistente e riequilibratura cromatica ottenuta mediante l'applicazione a pennello di tinta eguale all'esistente a base di calce addizionata a pigmenti naturali;

- Stesura di trattamento protettivo finale con idonei prodotti previa verifica di compatibilità e campionatura i cui risultati saranno concordati con la Direzione Lavori.

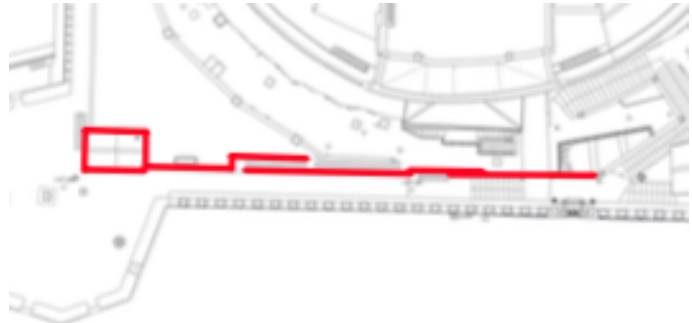
Riferimento: Controfacciata sud	Stato di conservazione

<p>Le pareti verticali sono rivestite da uno strato di sacrificio costituito da un intonaco colorato in pasta di spessore consistente di colore rosato. Tale intonaco, riconducibile agli interventi di restauro realizzati nella seconda metà del secolo scorso, è presente in maniera diffusa su tutte le superfici della cinta bastionata e delle parti sommitali del dromos, in special modo nei cortili; è caratterizzato da spessore variabile a pareggiare gole e piccoli fuorisquadro e composto da una granulometria variabile con anche inclusi di notevole dimensione. Causa dilavamento e depositi tale cromia ha virato su toni violacei. Sono presenti inoltre forti erosioni nelle parti maggiormente esposte, lacune, riprese incongrue, mancanza di coesione e sollevamento. Le aree maggiormente degradate sono quelle sommitali e l'attacco a terra.</p>

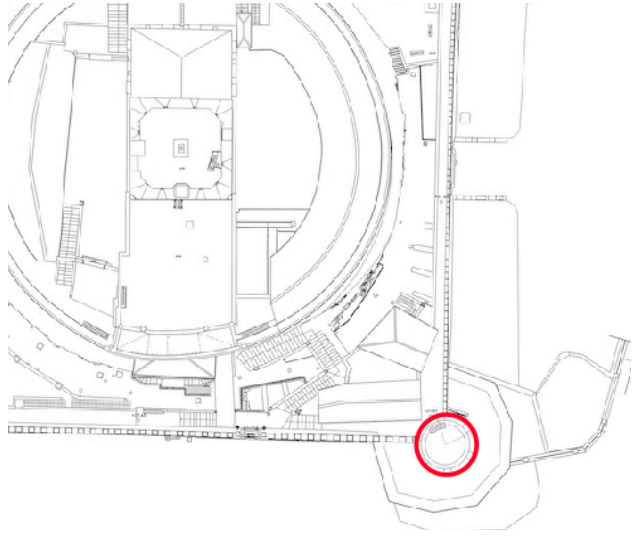
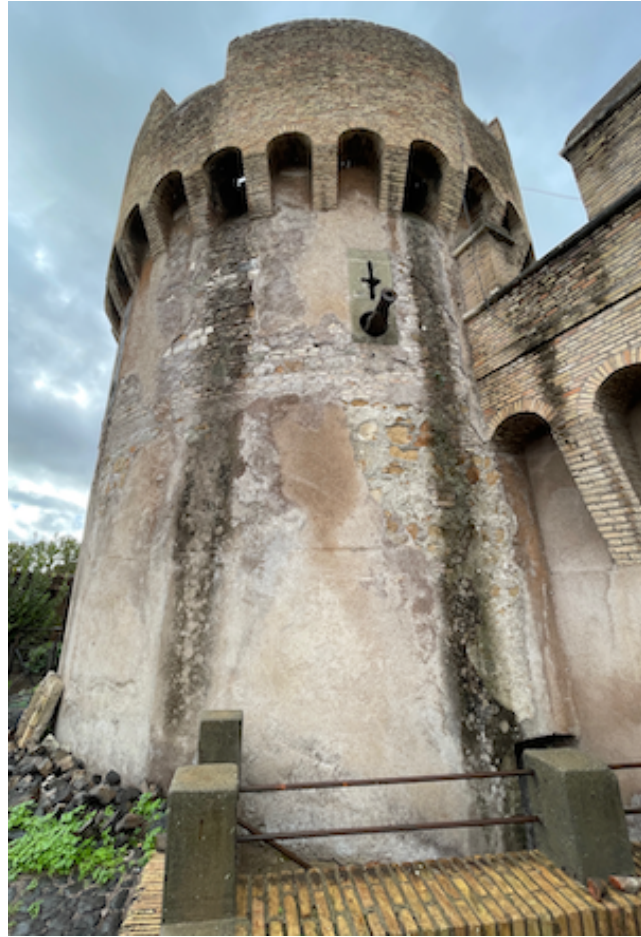
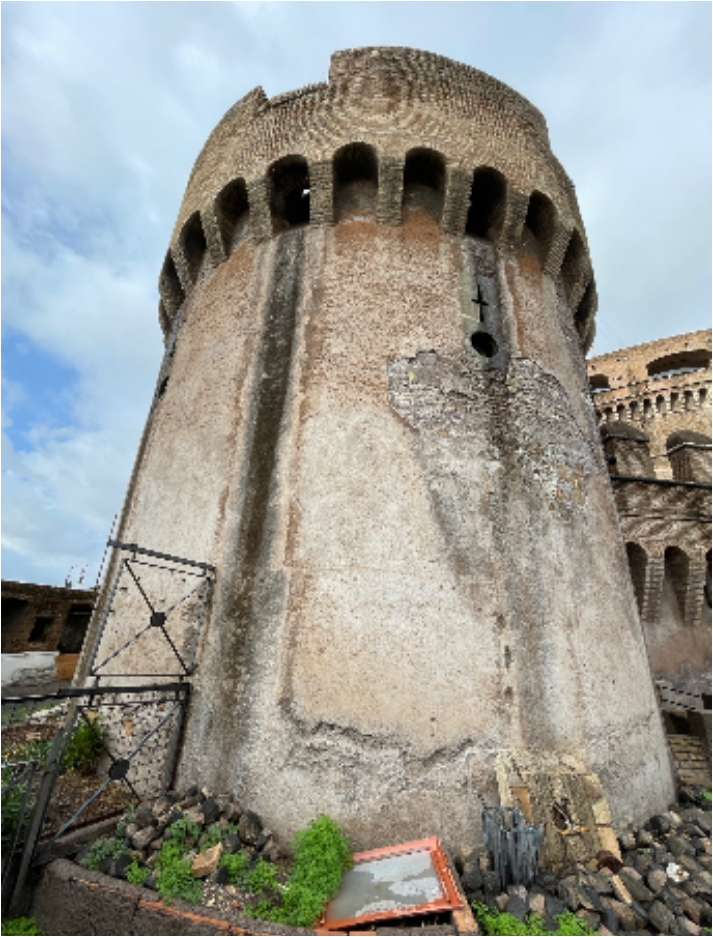
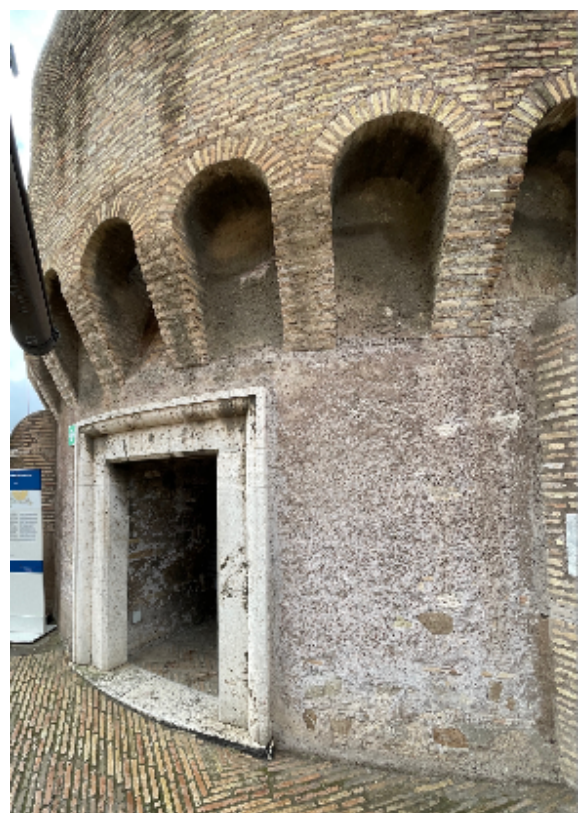
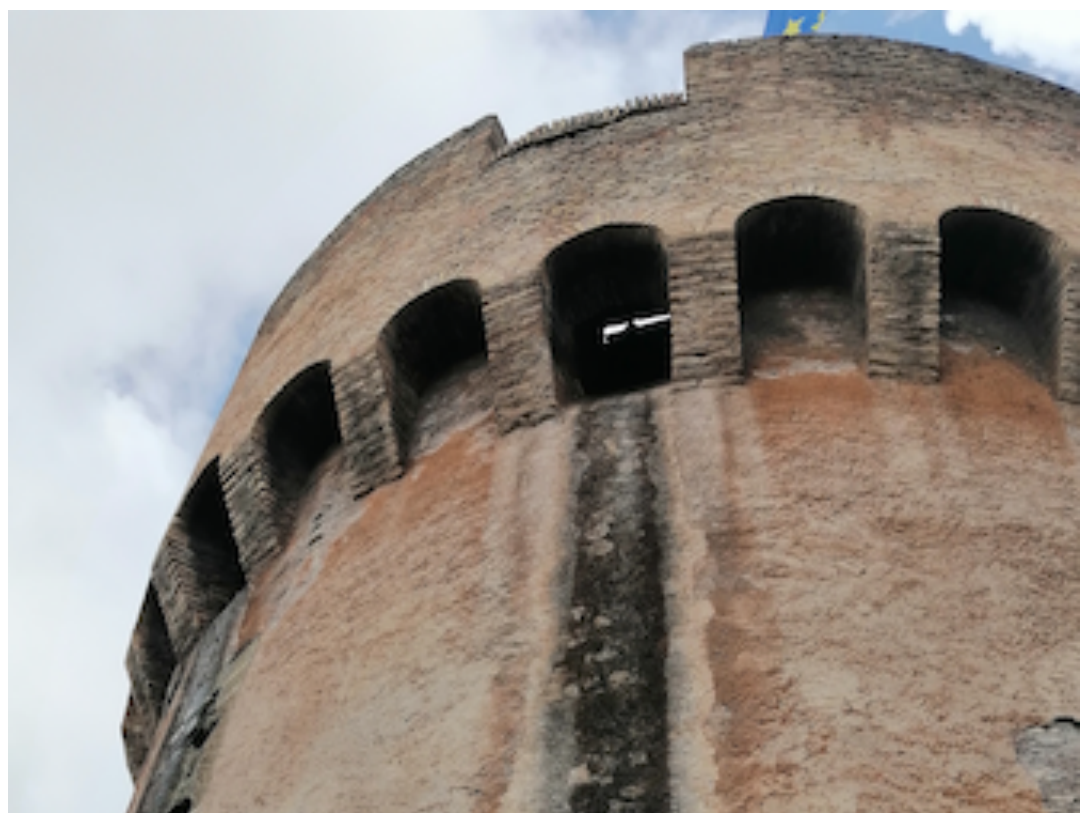
Riferimento: Bastione S. Giovanni	Stato di conservazione

<p>Le pareti verticali del torrino sono rivestite da uno strato di sacrificio costituito da un intonaco colorato in pasta di spessore consistente e di colore rosato. Tale intonaco, riconducibile agli interventi di restauro realizzati nella seconda metà del secolo scorso, è presente in maniera diffusa su tutte le superfici della cinta bastionata e delle parti sommitali del dromos, in special modo nei cortili; è caratterizzato da spessore variabile a pareggiare gole e fuorisquadro e composto da una granulometria variabile con inclusi anche di notevole dimensione. Causa dilavamento, esposizione ai raggi solari e depositi tale cromia ha virato su toni violacei. Sono presenti inoltre forti erosioni nelle parti maggiormente esposte e lacune, riprese incongrue, mancanza di coesione e sollevamento.</p>

Interventi previsti			
<p>Interventi diffusi</p> <ul style="list-style-type: none">-Verifica dello stato di conservazione e ancoraggio degli intonaci e delle tinte al supporto sottostante;-Rimozione delle porzioni di intonaco ammalorate e non recuperabili, delle stuccature e delle integrazioni incongrue;-Rimozione con ausilio di raschietti, spatole, bisturi dello strato sovrapposto di tinta superficiale alterato e decoeso;-Spolverature delle superfici e lavaggio con acqua deionizzata;-Restauro della muratura di mattoni di laterizio portati a vista secondo le modalità descritte nell'apposita scheda;-Consolidamento profondo e superficiale dell'intonaco mediante iniezioni di malta idraulica premiscelata a basso peso specifico compatibile con l'esistente;-Ripristino delle porzioni di intonaco demolito mediante l'utilizzo di malta a base di calce e inerti selezionati con granulometria e caratteristiche eguali all'esistente previa campionatura da sottoporsi ad approvazione della Direzione Lavori;-Stuccatura delle lacune mediante l'utilizzo di malta a base di calce e inerti selezionati con granulometria e caratteristiche eguali all'esistente;-Rasatura di nuove porzioni di intonaco e stuccature;-Velatura delle superfici mediante l'applicazione a pennello di tinta a base di calce di cromia uguale a quella esistente nello strato portato in luce <p>Interventi localizzati</p> <p>In presenza di fessurazioni saranno effettuate opere di ripristino della continuità muraria in funzione delle caratteristiche delle lesioni stesse. Considerato che, allo stato attuale, si riscontra la presenza di fessurazioni puntuali, si prevede di intervenire tramite risarciture, con le seguenti operazioni:</p> <ul style="list-style-type: none">-sarà effettuata apertura manuale delle lesioni o lesioni eseguita con idonee attrezzature e pulizia delle polveri in profondità;-verrà effettuato lo stringimento delle lesioni con malte dove necessario a leganti reoplastici o resine anche in pressione;-saranno eseguite nuove stuccature e risarcimento di lesioni o crepe, precedentemente pulite, con malte dello stesso tipo di quelle esistenti a base di calce e inerti di idonea qualità e granulometria.-Qualora, in fase di cantiere, si riscontrasse la necessità di intervenire con operazioni localizzate di cuci-scuci, verranno previamente concordate con la Direzione Lavori.

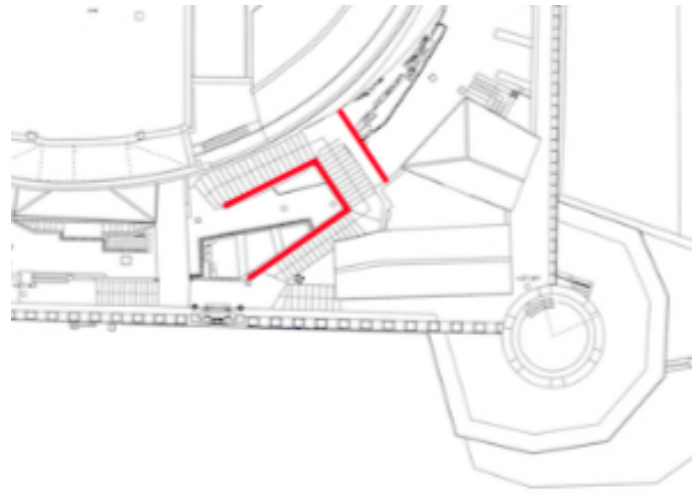
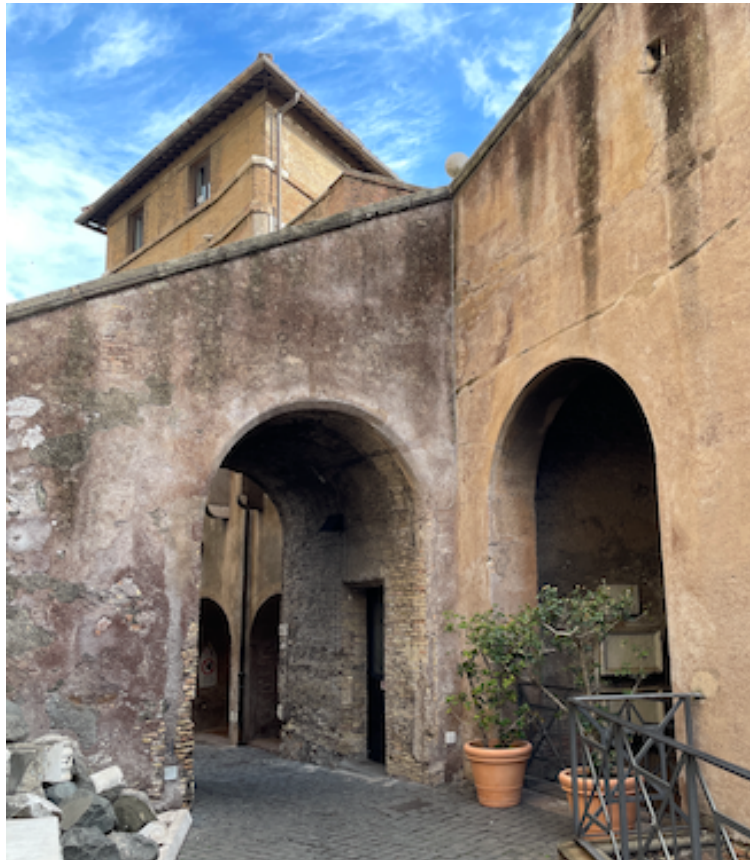
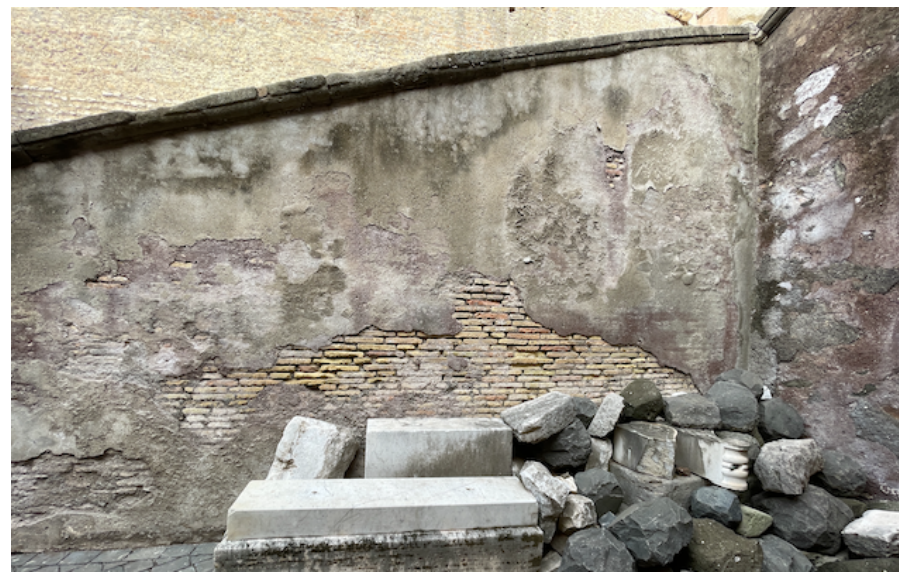
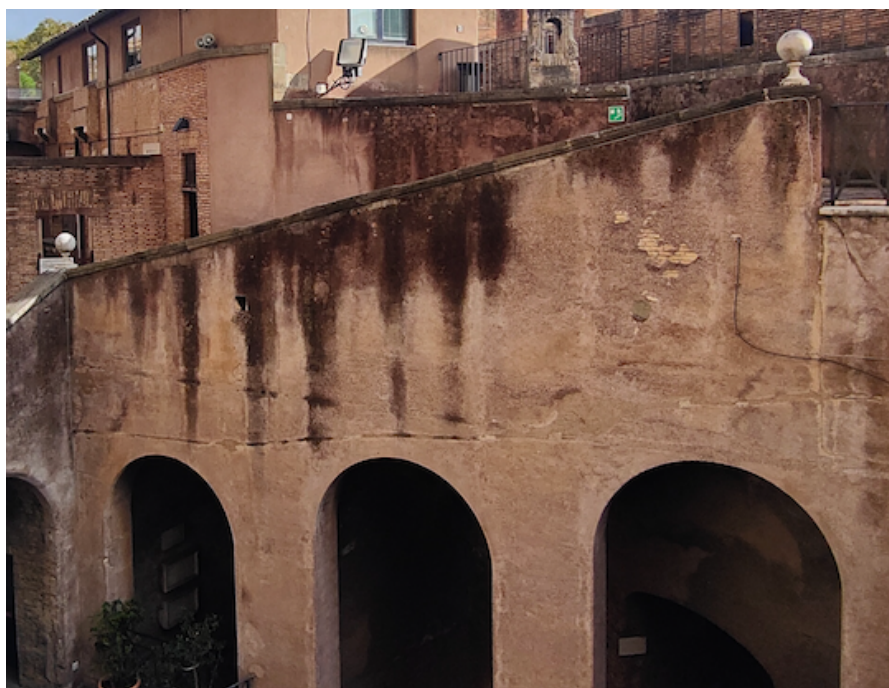
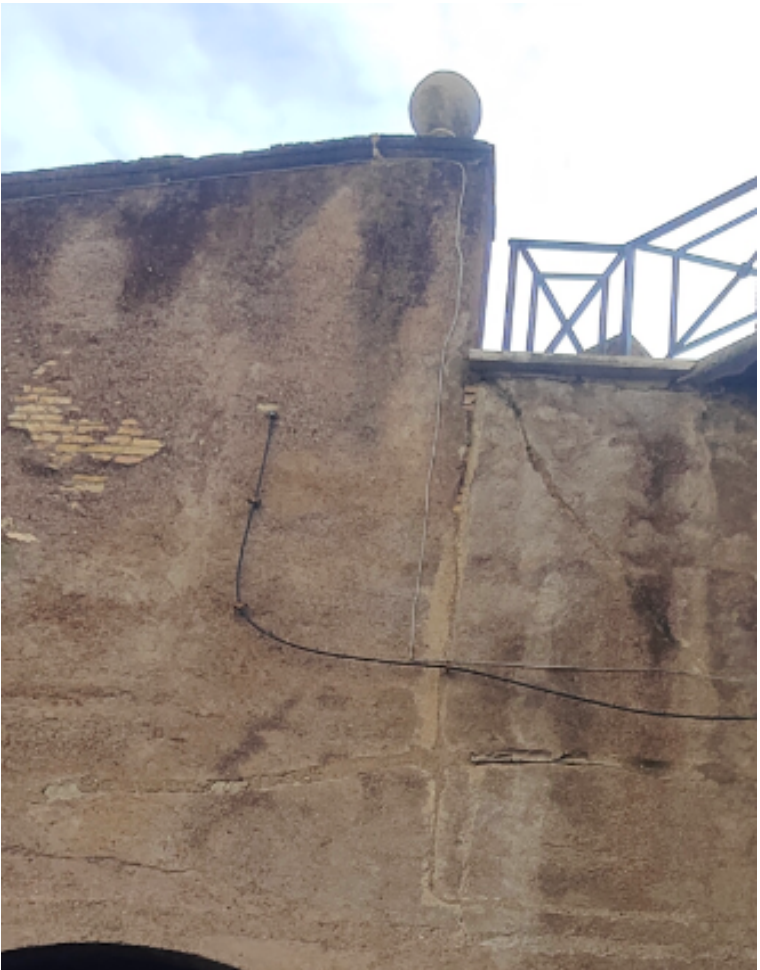
Riferimento: Cordonata di Paolo III	Stato di conservazione

<p>Le pareti verticali sono rivestite da uno strato di sacrificio costituito da un intonaco colorato in pasta di spessore consistente di colore rosato le cui cromie differiscono nei diversi tratti e virano su toni violacei in virtù di esposizione, orientamento e fattori climatici in generale. Tale intonaco, riconducibile agli interventi di restauro realizzati nella seconda metà del secolo scorso, è caratterizzato da spessori variabili a pareggiare gole e piccoli fuorisquadro e un vasto assortimento granulometrico degli inerti con presenza di frazioni grossolane anche di notevole spessore. Si evidenziano forti erosioni nelle parti maggiormente esposte, lacune, riprese incongrue, mancanza di coesione e sollevamento. Le aree maggiormente degradate sono quelle sommitali e l'attacco a terra.</p>

<p>Interventi diffusi</p> <ul style="list-style-type: none">-Verifica dello stato di conservazione e ancoraggio degli intonaci e delle tinte al supporto sottostante;-Rimozione delle porzioni di intonaco ammalorate e non recuperabili, delle stuccature e delle integrazioni incongrue;-Rimozione con ausilio di raschietti, spatole, bisturi dello strato sovrapposto di tinta superficiale alterato e decoeso;-Spolverature delle superfici e lavaggio con acqua deionizzata;-Restauro della muratura di mattoni di laterizio portati a vista secondo le modalità descritte nell'apposita scheda;-Consolidamento profondo e superficiale dell'intonaco mediante iniezioni di malta idraulica premiscelata a basso peso specifico compatibile con l'esistente;-Ripristino delle porzioni di intonaco demolito mediante l'utilizzo di malta a base di calce e inerti selezionati con granulometria e caratteristiche eguali all'esistente previa campionatura da sottoporsi ad approvazione della Direzione Lavori;-Stuccatura delle lacune mediante l'utilizzo di malta a base di calce e inerti selezionati con granulometria e caratteristiche eguali all'esistente;-Rasatura di nuove porzioni di intonaco e stuccature;-Velatura delle superfici mediante l'applicazione a pennello di tinta a base di calce di cromia uguale a quella esistente nello strato portato in luce <p>Interventi localizzati</p> <p>In presenza di fessurazioni saranno effettuate opere di ripristino della continuità muraria in funzione delle caratteristiche delle lesioni stesse. Considerato che, allo stato attuale, si riscontra la presenza di fessurazioni puntuali, si prevede di intervenire tramite risarciture, con le seguenti operazioni:</p> <ul style="list-style-type: none">-sarà effettuata apertura manuale delle lesioni o lesioni eseguita con idonee attrezzature e pulizia delle polveri in profondità;-verrà effettuato lo stringimento delle lesioni con malte dove necessario a leganti reoplastici o resine anche in pressione;-saranno eseguite nuove stuccature e risarcimento di lesioni o crepe, precedentemente pulite, con malte dello stesso tipo di quelle esistenti a base di calce e inerti di idonea qualità e granulometria. <p>-Qualora, in fase di cantiere, si riscontrasse la necessità di intervenire con operazioni localizzate di cuci-scuci, verranno previamente concordate con la Direzione Lavori.</p>

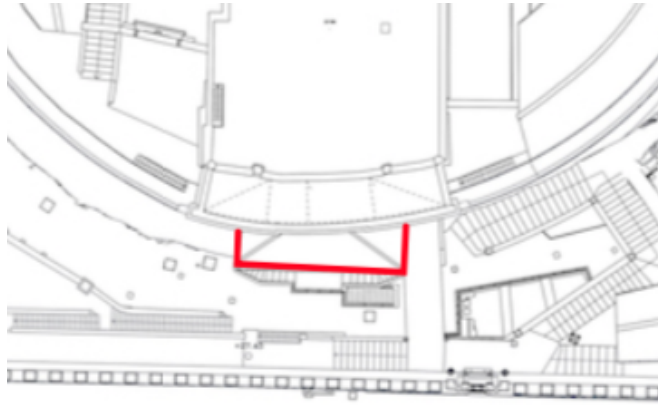
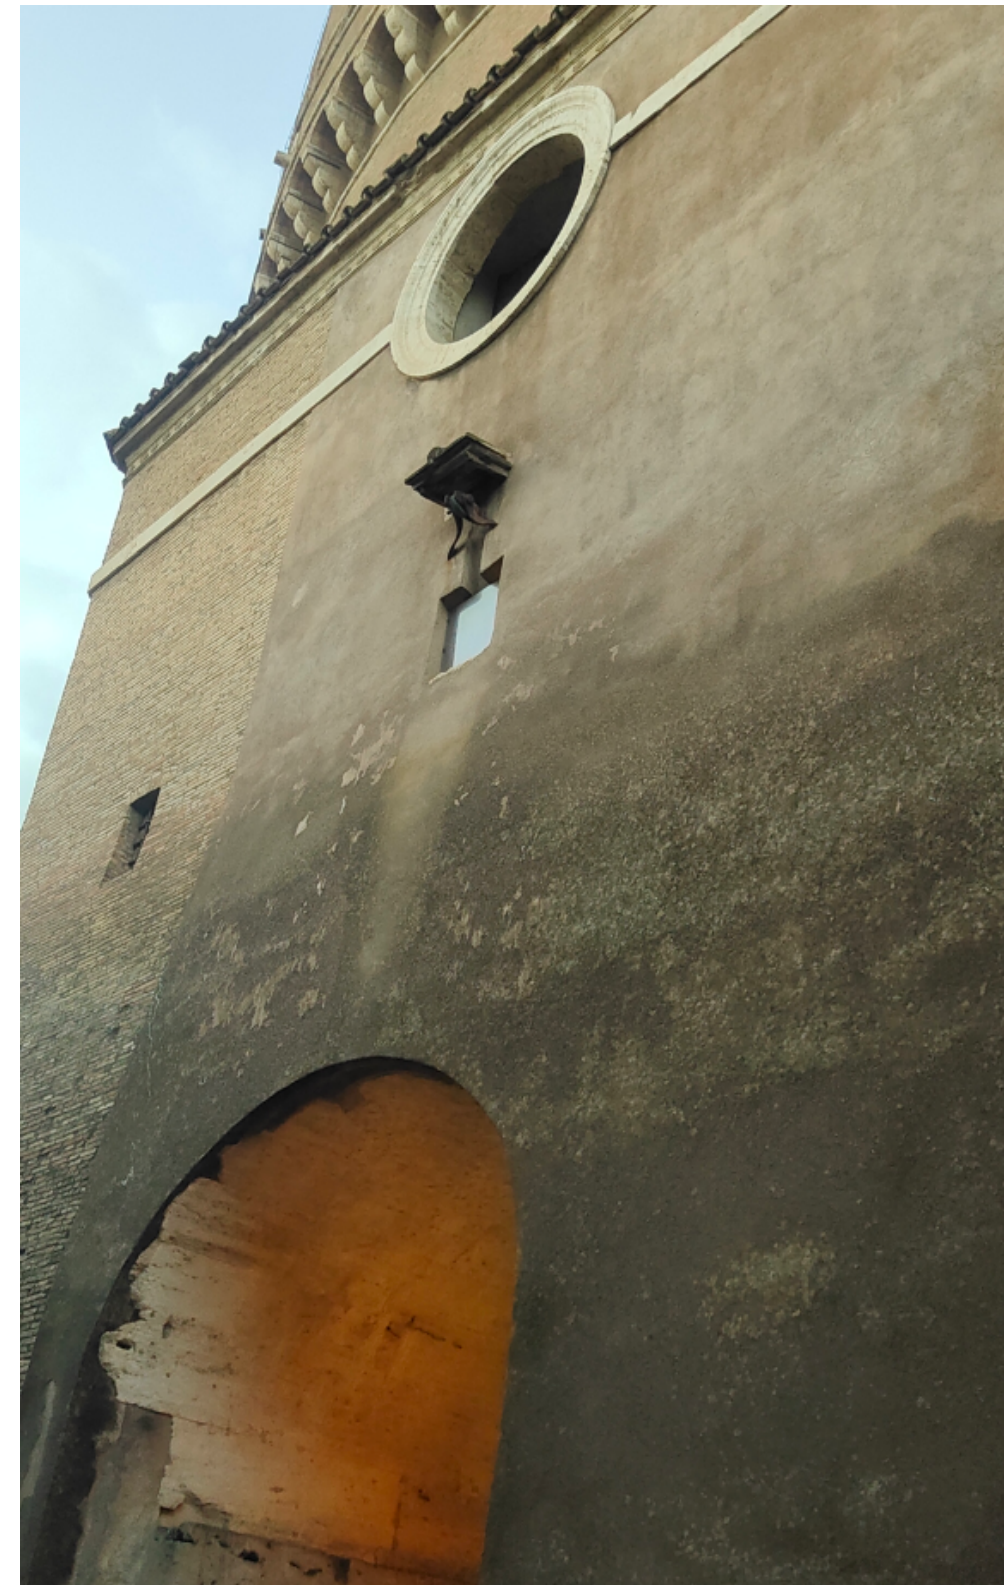
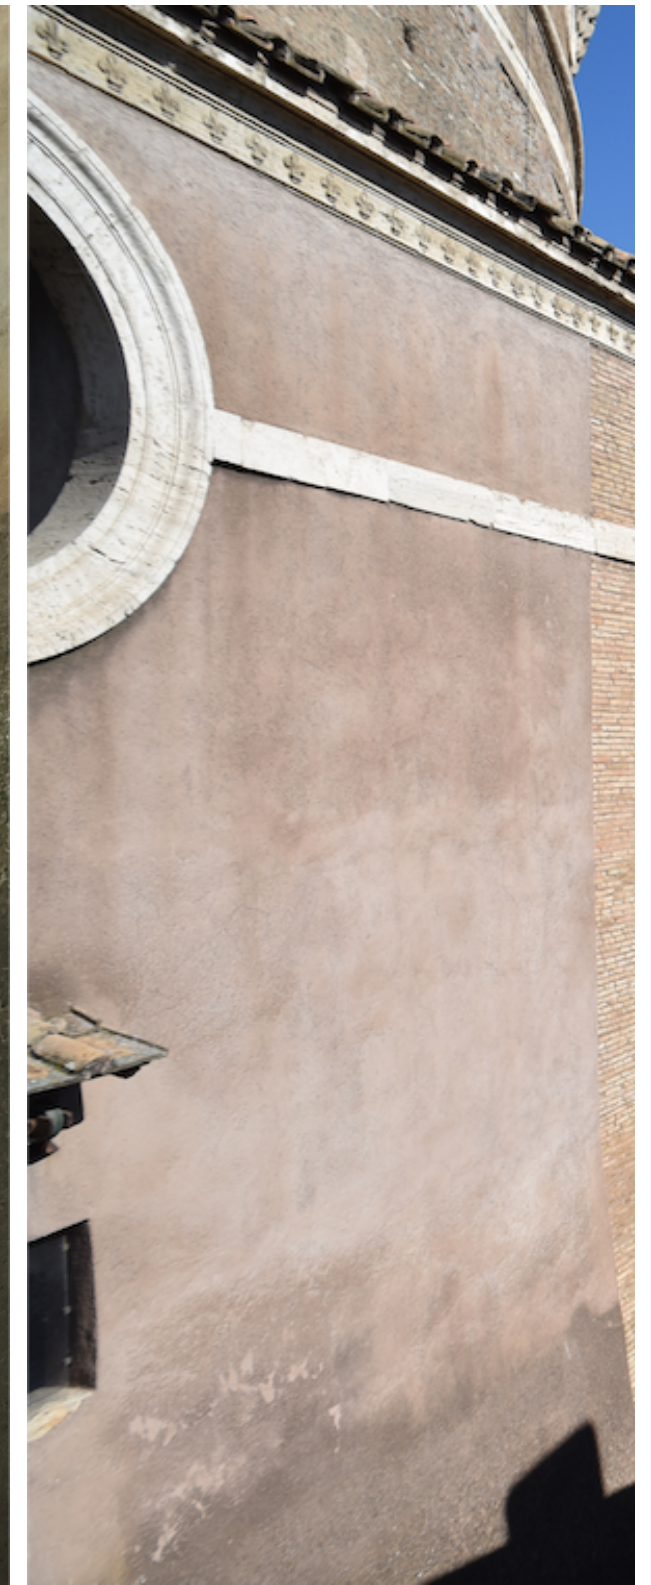
Riferimento: Corpo di Guardia	Stato di conservazione

<p>Le pareti verticali sono rivestite da uno strato di sacrificio costituito da un intonaco colorato in pasta di colore rosato. Tale intonaco, riconducibile agli interventi di restauro realizzati nella seconda metà del secolo scorso, è presente in maniera diffusa su tutte le superfici della cinta bastionata e delle parti sommitali del dromos, in special modo nei cortili; è caratterizzato da spessore variabile a pareggiare gole e piccoli fuorisquadro e composto da una granulometria variabile con anche inclusi di notevole dimensione. Non è chiara la motivazione per cui tali intonaci siano stati realizzati nella sola parte centrale, peraltro in maniera asimmetrica rispetto al corpo di fabbrica. Causa dilavamento, esposizione ai raggi solari e depositi tale cromia ha virato su toni violacei. Sono presenti inoltre forti erosioni nelle parti maggiormente esposte, lacune, riprese incongrue, mancanza di coesione e sollevamento. Le aree maggiormente degradate sono quelle inferiori dove si riscontra la maggior concentrazione di depositi al variare dell'inclinazione della cortina muraria in corrispondenza della scarpa.</p>

Interventi previsti	
<p>Interventi diffusi</p> <ul style="list-style-type: none">-Verifica dello stato di conservazione e ancoraggio degli intonaci e delle tinte al supporto sottostante;-Rimozione delle porzioni di intonaco ammalorate e non recuperabili, delle stuccature e delle integrazioni incongrue;-Rimozione con ausilio di raschietti, spatole, bisturi dello strato sovrapposto di tinta superficiale alterato e decoeso;-Spolverature delle superfici e lavaggio con acqua deionizzata;- Restauro della muratura di mattoni di laterizio portati a vista secondo le modalità descritte nell'apposita scheda;-Consolidamento profondo e superficiale dell'intonaco mediante iniezioni di malta idraulica premiscelata a basso peso specifico compatibile con l'esistente;-Ripristino delle porzioni di intonaco demolito mediante l'utilizzo di malta a base di calce e inerti selezionati con granulometria e caratteristiche eguali all'esistente previa campionatura da sottoporsi ad approvazione della Direzione Lavori;-Stuccatura delle lacune mediante l'utilizzo di malta a base di calce e inerti selezionati con granulometria e caratteristiche eguali all'esistente;-Rasatura di nuove porzioni di intonaco e stuccature;-Velatura delle superfici mediante l'applicazione a pennello di tinta a base di calce di cromia uguale a quella esistente nello strato portato in luce <p>Interventi localizzati</p> <p>In presenza di fessurazioni saranno effettuate opere di ripristino della continuità muraria in funzione delle caratteristiche delle lesioni stesse. Considerato che, allo stato attuale, si riscontra la presenza di fessurazioni puntuali, si prevede di intervenire tramite risarciture, con le seguenti operazioni:</p> <ul style="list-style-type: none">-sarà effettuata apertura manuale delle lesioni o lesioni eseguita con idonee attrezzature e pulizia delle polveri in profondità;-verrà effettuato lo stringimento delle lesioni con malte dove necessario a leganti reoplastici o resine anche in pressione;-saranno eseguite nuove stuccature e risarcimento di lesioni o crepe, precedentemente pulite, con malte dello stesso tipo di quelle esistenti a base di calce e inerti di idonea qualità e granulometria. <p>-Qualora, in fase di cantiere, si riscontrasse la necessità di intervenire con operazioni localizzate di cuci-scuci, verranno previamente concordate con la Direzione Lavori.</p>

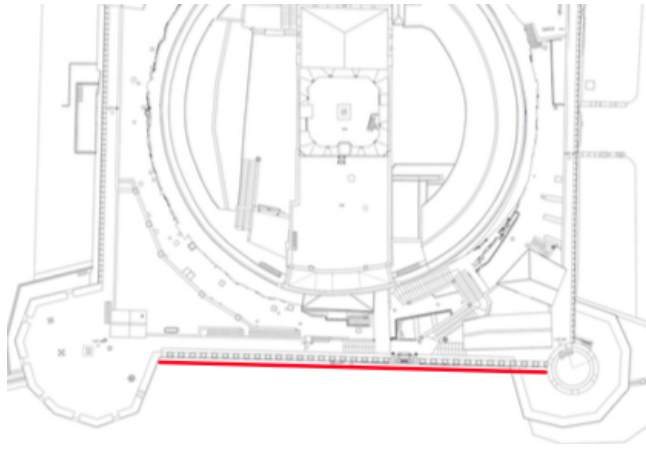
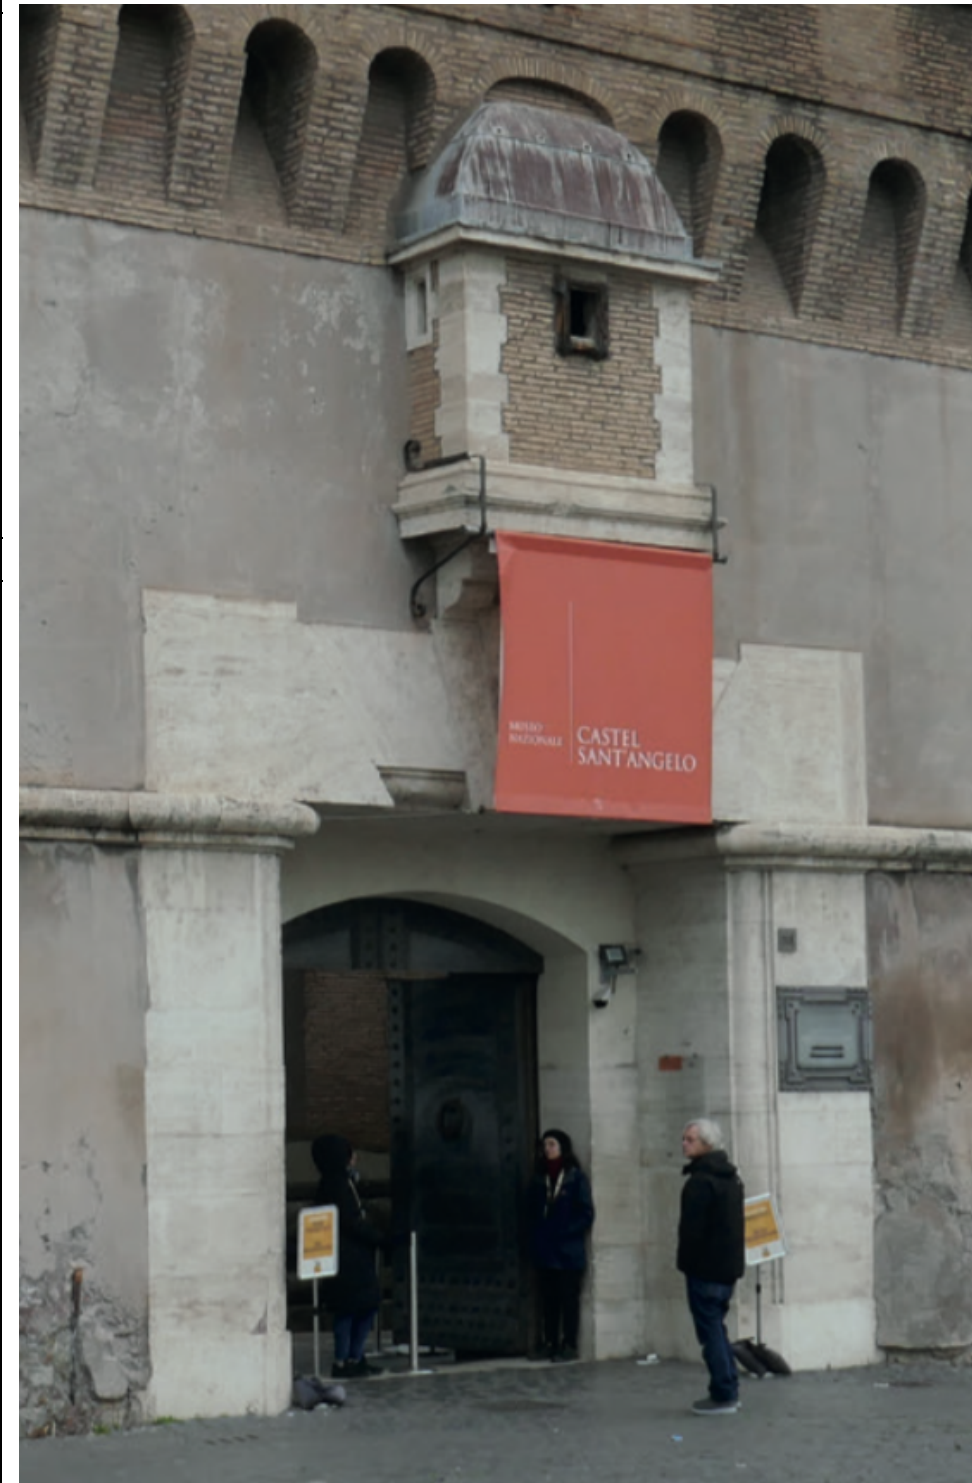
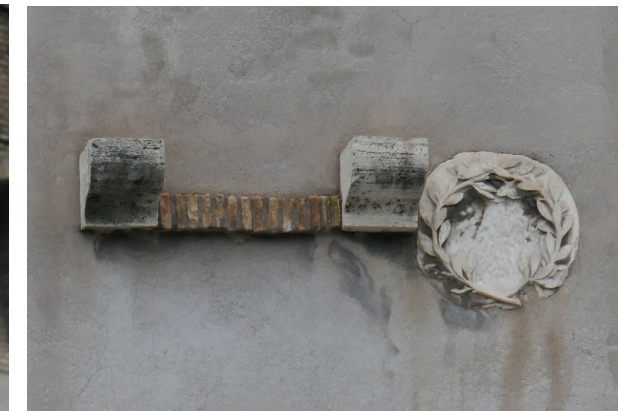
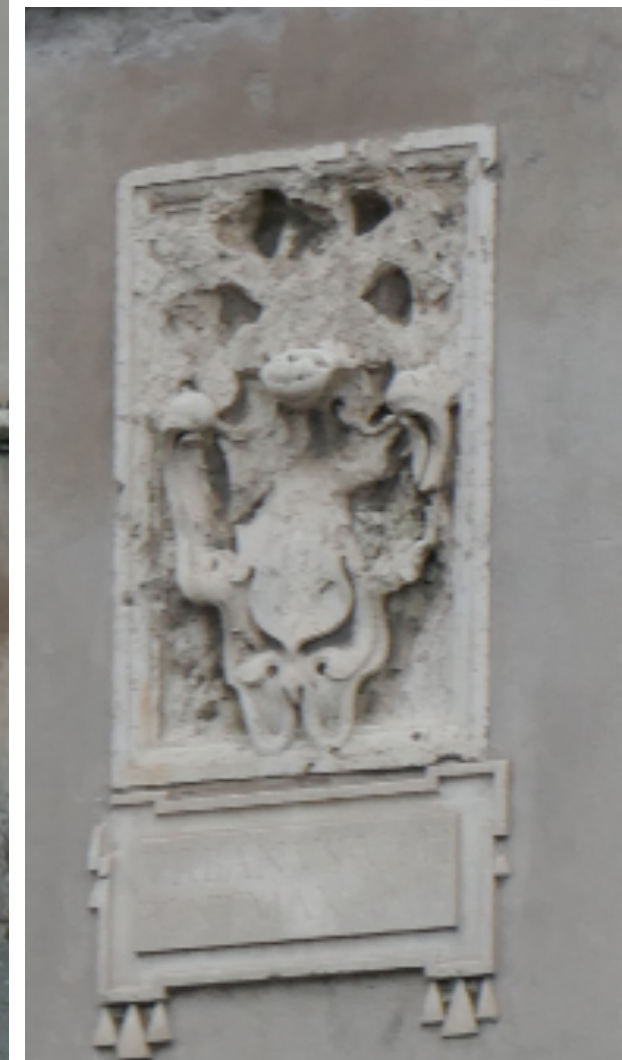
Riferimento: Facciata sud	Stato di conservazione

<p>Il portale d'ingresso rivestito da lastre di travertino, dalle forme semplici e severe, essendo frutto dei rifacimenti della prima metà del XX secolo, come la bertesca assente nelle foto di inizio secolo, presentano un quadro conservativo discreto.</p> <p>I restanti elementi in travertino/calcare quali il cordone in travertino che evidenzia la linea di giunzione tra la scarpa e la cortina verticale, le varie lapidi, in buona parte di riuso (indicatori diametri delle palle d'artiglieria recuperati all'interno della fortezza), cornici, mensole ed elementi decorativi, presentano diversi fenomeni di degrado che comprendono depositi incoerenti diffusi, depositi coerenti e localizzate croste nere nelle parti maggiormente protette non soggette a dilavamento, circoscritti fenomeni di attacco biologico e imbibizione da acque piovane, disgregazione e fessurazioni; lacune per quanto riguarda le iscrizioni e gli elementi decorativi in bassorilievo delle lapidi.</p>

Interventi previsti	
<p>Interventi diffusi</p> <ul style="list-style-type: none"> - Verifica dell'ancoraggio delle singole parti ed eventuale rimozione temporanea degli elementi dissestati; -Pulitura realizzata con la rimozione di depositi superficiali incoerenti a secco con pennellesse, spazzole o aspiratori conservando scialbi o finiture originali; -Pulitura realizzata mediante il lavaggio con acqua demineralizzata e, se necessario, idonei prodotti sgrassanti per mezzo di spruzzatori, spazzole, pennelli e spugne, eventuali applicazioni a base di carbonato d'ammonio opportunamente diluito, conservando scialbi o finiture originali; -Rimozione di tinte sovrapposte, ridipinture e stuccature incongrue a secco con bisturi e raschietti o, se necessario, per via umida mediante impacchi conservando scialbi o finiture originali; -Rimozione a secco di stuccature ammalorate e incoerenti; -Fissaggio degli elementi dissestati mediante l'inserimento di perni metallici o in vetroresina; -Ripristino dei conci mancanti o fortemente danneggiati con elementi dello stesso litotipo, morfologia e caratteristiche; -Esecuzione di nuove stuccature di microfessurazioni, fratture e mancanze con stucco ad alta tenuta e durezza realizzato con resina acrilica opportunamente caricata e pigmentata con polvere di marmo e/o sabbia d'arenaria; -Equilibratura cromatica delle varie parti oggetto d'intervento. -Stesura di trattamento protettivo finale idrorepellente neutro ed inerte dato a pennello.

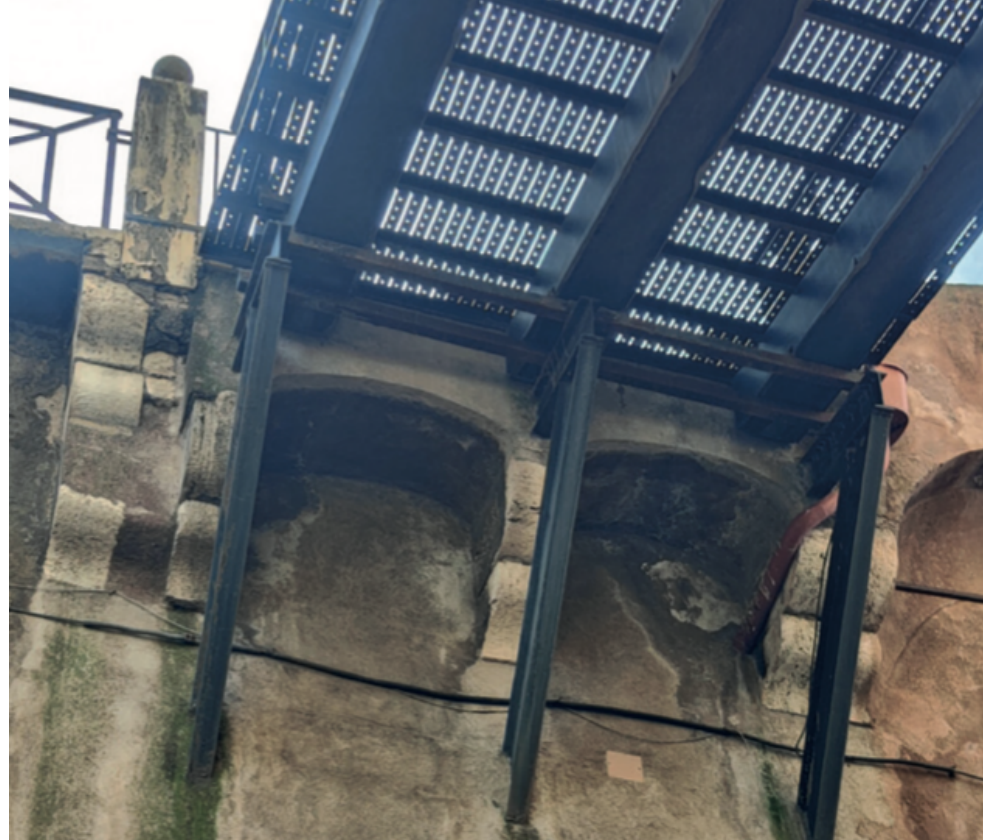
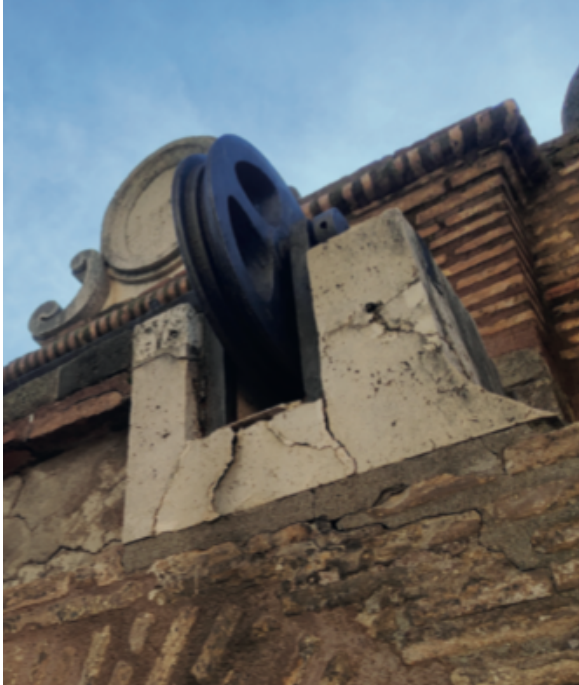
<p>Gli elementi lapidei risultano qui di morfologia, litotipo e utilizzazione più eterogenei, come evidenziato nell'elaborato grafico.</p> <p>Presentano estesi fenomeni di attacco biologico e imbibizione da acque piovane; nelle parti maggiormente protette sono anch'essi affetti da depositi coerenti e localizzate croste nere; presentano inoltre fenomeni di decoesione e dilavamento.</p>

<p>Interventi diffusi</p> <ul style="list-style-type: none"> - Verifica dell'ancoraggio delle singole parti ed eventuale rimozione temporanea degli elementi dissestati; -Pulitura realizzata con la rimozione di depositi superficiali incoerenti a secco con pennellesse, spazzole o aspiratori conservando scialbi o finiture originali; -Pulitura realizzata mediante il lavaggio con acqua demineralizzata e, se necessario, idonei prodotti sgrassanti per mezzo di spruzzatori, spazzole, pennelli e spugne, eventuali applicazioni a base di carbonato d'ammonio opportunamente diluito, conservando scialbi o finiture originali; -Rimozione di tinte sovrapposte, ridipinture e stuccature incongrue a secco con bisturi e raschietti o, se necessario, per via umida mediante impacchi conservando scialbi o finiture originali; -Rimozione a secco di stuccature ammalorate e incoerenti; -Fissaggio degli elementi dissestati mediante l'inserimento di perni metallici o in vetroresina; -Ripristino dei conci mancanti o fortemente danneggiati con elementi dello stesso litotipo, morfologia e caratteristiche; -Esecuzione di nuove stuccature di microfessurazioni, fratture e mancanze con stucco ad alta tenuta e durezza realizzato con resina acrilica opportunamente caricata e pigmentata con polvere di marmo e/o sabbia d'arenaria; -Equilibratura cromatica delle varie parti oggetto d'intervento. -Stesura di trattamento protettivo finale idrorepellente neutro ed inerte dato a pennello.
