MUSEO NAZIONALE DI CASTEL SANT'ANGELO E PASSETTO DI BORGO

INTERVENTO DI RESTAURO DELLE SUPERFICI MURARIE E MANUTENZIONE STRAORDINARIA DELLE FINITURE
PROGETTO DEFINITIVO/ESECUTIVO - CUP F87H21006660001

RILIEVI DELLO STATO DI CONSERVAZIONE E INTERVENTI DI RESTAURO PREVISTI

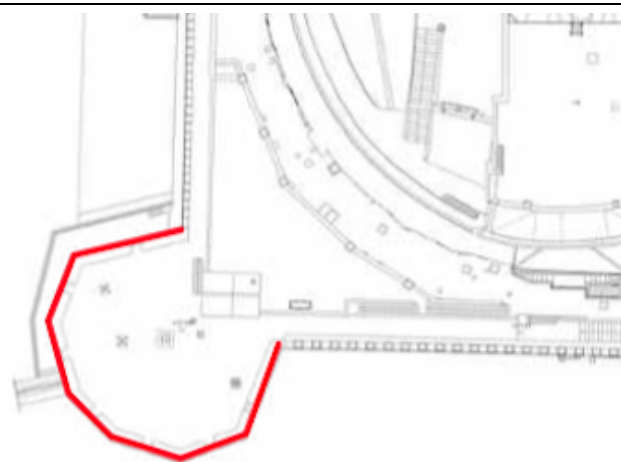
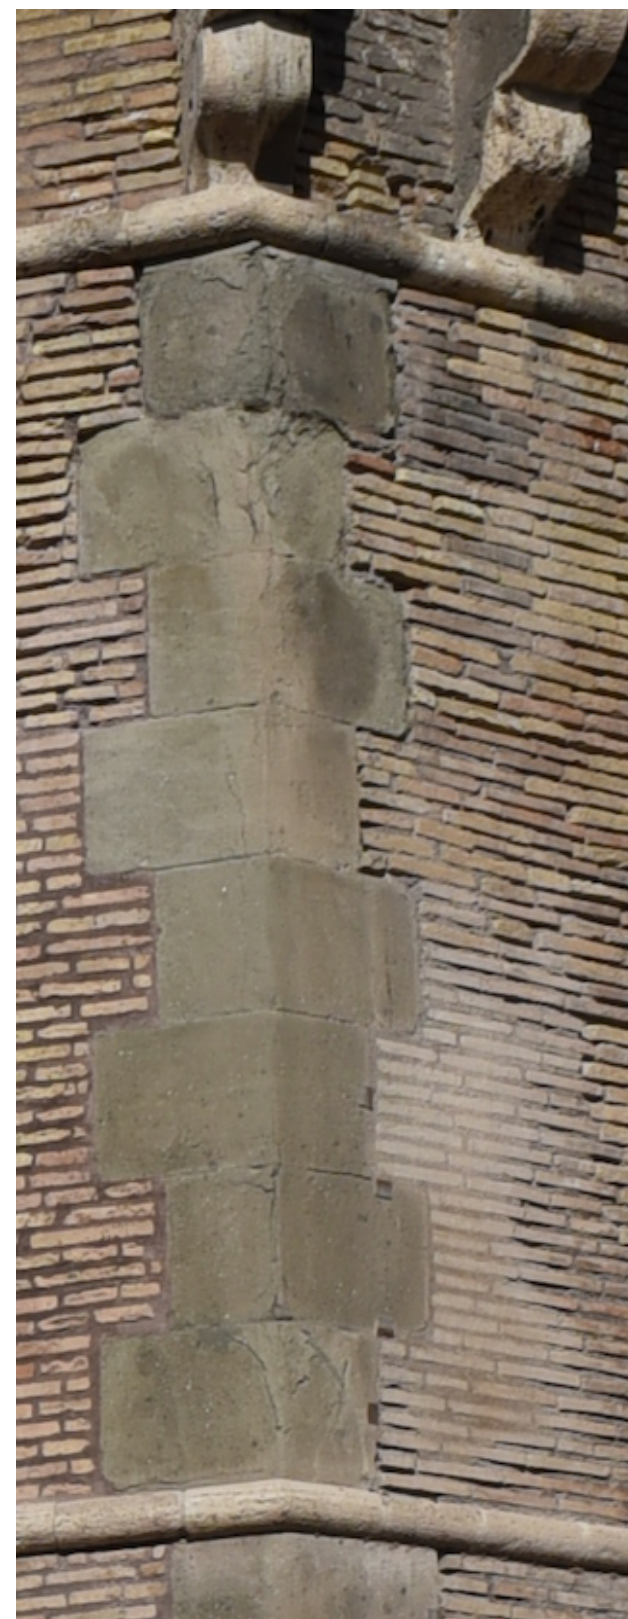
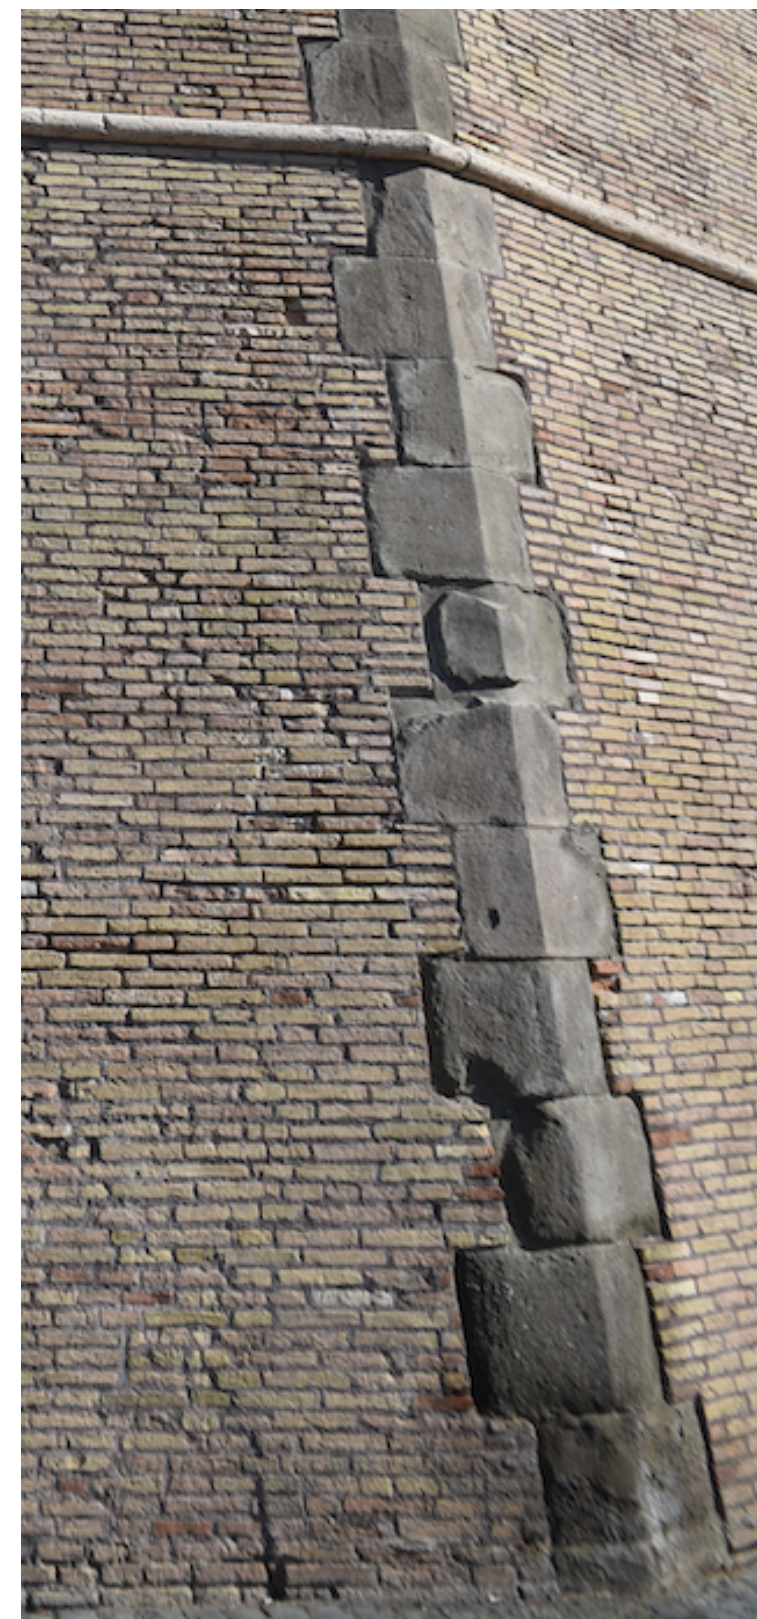
Riferimento: Bastione S. Matteo

I conci di peperino presenti nei cantonali risultano particolarmente sofferenti, sia per la maggior esposizione a urti meccanici ed agenti atmosferici, sia per caratteristiche costitutive del litotipo stesso. Sono presenti estesi fenomeni di esfoliazione e disgregazione. Nei giunti tra i blocchi localmente si ha presenza di attacchi vegetativi (piante di capperi).

- Ripristino dei conci mancanti o fortemente danneggiati con elementi dello stesso litotipo, morfologia e caratteristiche;
- Esecuzione di nuove stuccature di microfessurazioni, fratture e mancanze con stucco ad alta tenuta e durezza realizzato con resina acrilica opportunamente caricata e pigmentata con polvere di marmo e/o sabbia d'arenaria;

- Equilibratura cromatica delle varie parti oggetto d'intervento.
- Stesura di trattamento protettivo finale idrorepellente neutro ed inerte dato a pennello.

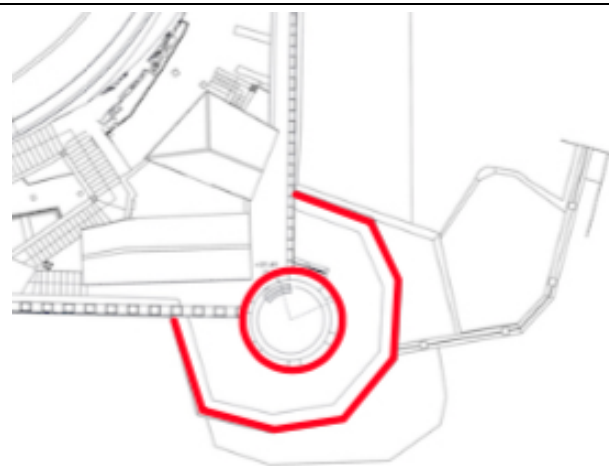
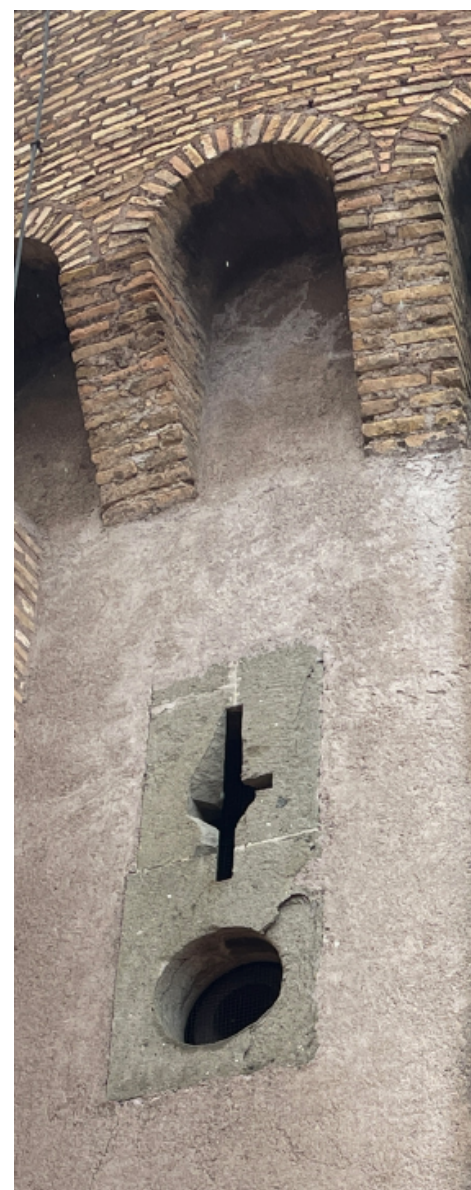
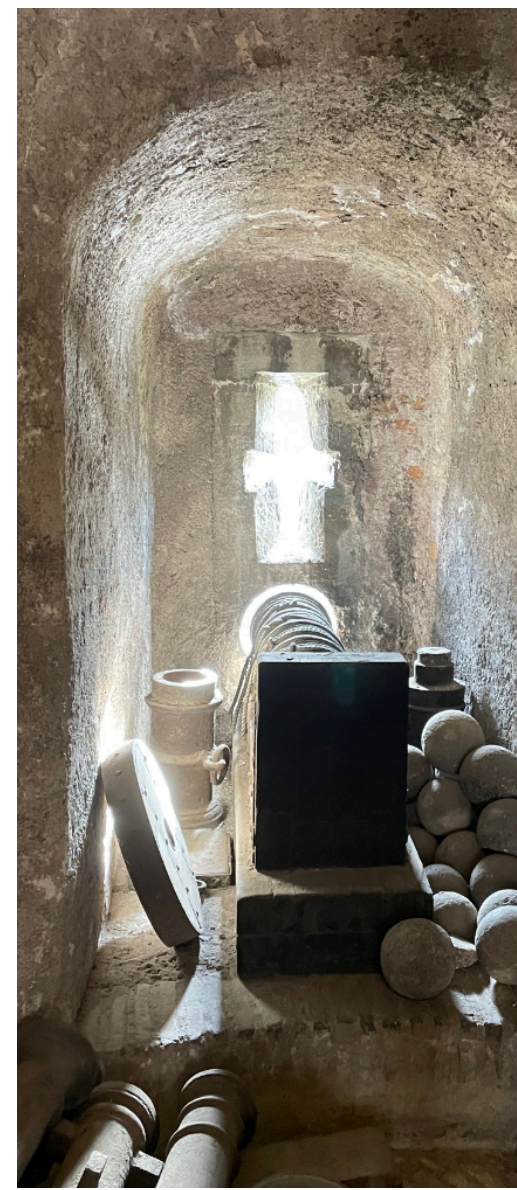
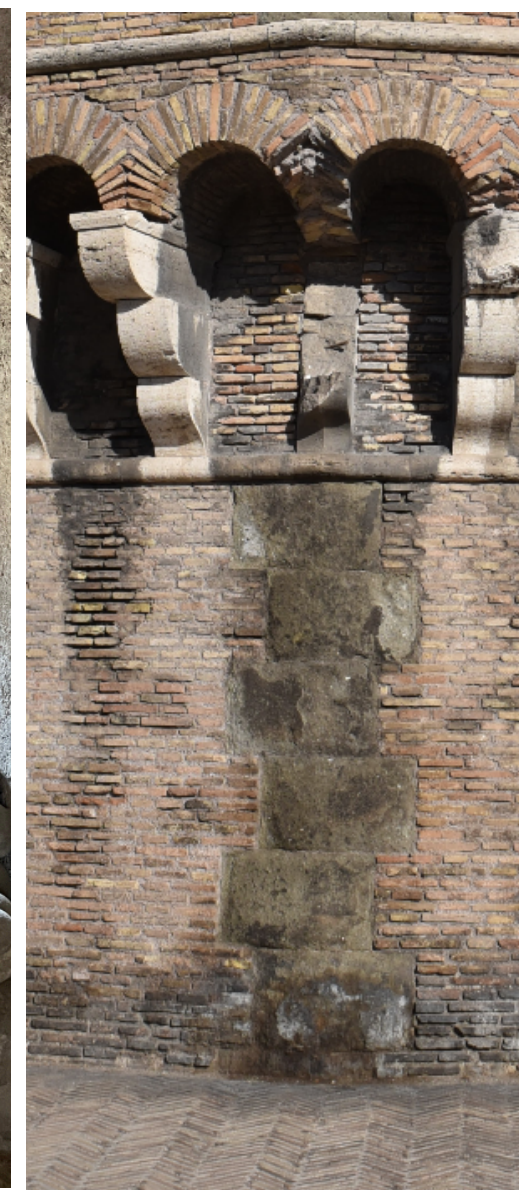
Riferimento: Bastione S. Giovanni

I conci di peperino presenti nei cantonali risultano particolarmente sofferenti, sia per la maggior esposizione a urti meccanici ed agenti atmosferici, sia per caratteristiche costitutive del litotipo stesso. Sono presenti estesi fenomeni di esfoliazione e disgregazione. Nei giunti tra i blocchi localmente si ha presenza di attacchi vegetativi (piante di capperi).

- Ripristino dei conci mancanti o fortemente danneggiati con elementi dello stesso litotipo, morfologia e caratteristiche;
- Esecuzione di nuove stuccature di microfessurazioni, fratture e mancanze con stucco ad alta tenuta e durezza realizzato con resina acrilica opportunamente caricata e pigmentata con polvere di marmo e/o sabbia d'arenaria;

- Ripristino del beccatello mancante.

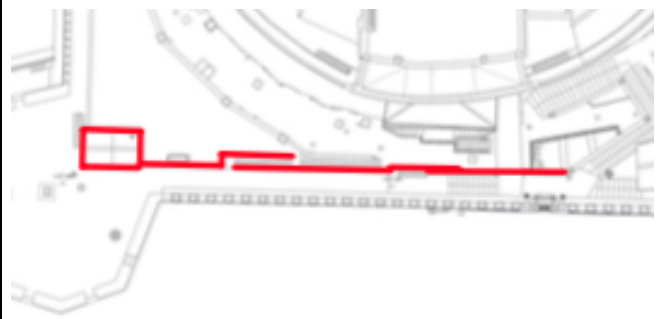
Riferimento: Controfacciata sud	Stato di conservazione

<p>La controfacciata sud analogamente alla facciata lato Tevere presenta un'eterogeneità di elementi lapidei quali travertini e calcari e la presenza di elementi in peperino risulta limitata a pochi conci visibili sulla muratura d'angolo sottostante la scala a sbalzo che conduce alla bertesca. Su tali elementi si evidenziano diffusi fenomeni di lacune, attacco biologico, imbibizione da acque piovane e decoesione.</p>	
Interventi previsti		
Interventi diffusi <ul style="list-style-type: none">- Verifica dell'ancoraggio delle singole parti ed eventuale rimozione temporanea degli elementi dissestati;-Pulitura realizzata con la rimozione di depositi superficiali incoerenti a secco con pennellesse, spazzole o aspiratori conservando scialbi o finiture originali;-Pulitura realizzata mediante il lavaggio con acqua demineralizzata e, se necessario, idonei prodotti sgrassanti per mezzo di spruzzatori, spazzole, pennelli e spugne, eventuali applicazioni a base di carbonato d'ammonio opportunamente diluito, conservando scialbi o finiture originali;-Rimozione di tinte sovrapposte, ridipinture e stuccature incongrue a secco con bisturi e raschietti o, se necessario, per via umida mediante impacchi conservando scialbi o finiture originali;-Rimozione a secco di stuccature ammalorate e incoerenti;-Fissaggio degli elementi dissestati mediante l'inserimento di perni metallici o in vetroresina;-Ripristino dei conci mancanti o fortemente danneggiati con elementi dello stesso litotipo, morfologia e caratteristiche;-Esecuzione di nuove stuccature di microfessurazioni, fratture e mancanze con stucco ad alta tenuta e durezza realizzato con resina acrilica opportunamente caricata e pigmentata con polvere di marmo e/o sabbia d'arenaria;-Equilibratura cromatica delle varie parti oggetto d'intervento.-Stesura di trattamento protettivo finale idrorepellente neutro ed inerte dato a pennello.

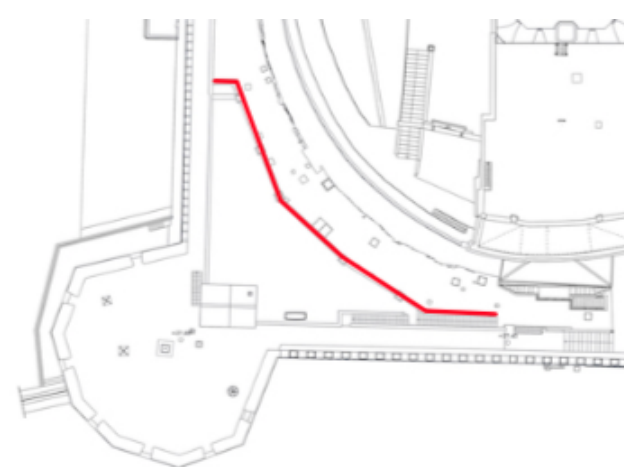
Riferimento: Biglietteria Nuova

Le lastre di peperino presentano diffusi fenomeni di attacco biologico e imbibizione da acque piovane. Inoltre si riscontrano lacune puntuali, fratturazioni, stuccature pregresse incongrue o non più funzionali. Perni, grappe e zanche metalliche posti per assicurare l'ancoraggio dei singoli elementi alla muratura sottostante risultano affetti da fenomeni ossidativi; le malte disgregate, lacunose e talvolta distaccate.

- Ripristino dei conci mancanti o fortemente danneggiati con elementi dello stesso litotipo, morfologia e caratteristiche;
- Esecuzione di nuove stuccature di microfessurazioni, fratture e mancanze con stucco ad alta tenuta e durezza realizzato con resina acrilica opportunamente caricata e pigmentata con polvere di marmo e/o sabbia d'arenaria;

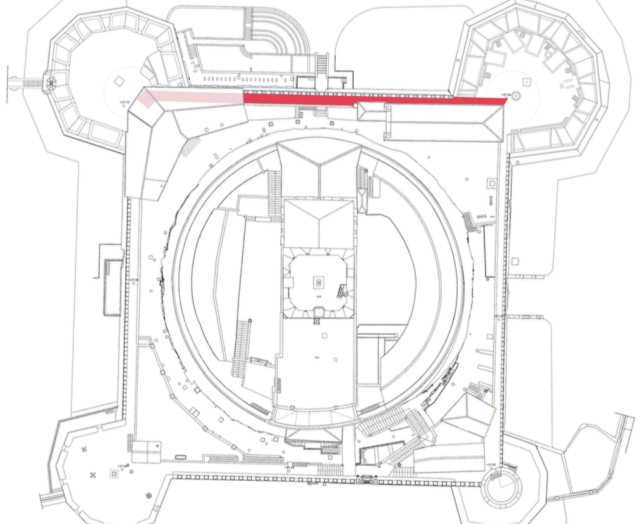
Riferimento: Marciaronda: nord	Stato di conservazione

<p>A oggi si può affermare che le pavimentazioni non sono più in grado di garantire la funzione di impermeabilizzazione e che le acque meteoriche di fatto vanno a percolare nelle strutture sottostanti. Dal punto di vista conservativo le pavimentazioni si presentano in condizioni discrete, con fenomeni di consunzione dei laterizi e dei giunti in malta; si evidenziano fenomeni di dissesto che causano errate pendenze e conseguenti tendenze al ristagno per inadeguato sgrondo delle acque meteoriche raccolte sui marciaronda. La problematica principale, come già descritto, non è tanto lo stato di conservazione dello strato di finitura ma l'incapacità dello stesso di essere un freno al percolamento delle acque piovane. Le lastre di peperino soffrono fenomeni di disgregazione, erosione e rotture puntuali.</p>	
Interventi previsti		
Interventi diffusi <p>Il progetto prevede la rimozione delle attuali pavimentazioni e sottofondi; a seguito delle rimozioni dovranno essere analizzati i substrati presenti fino ad arrivare a una superficie stabile e coerente. Il nuovo pacchetto è riprodotto all'interno dell'elaborato dei dettagli costruttivi. Per evitare il ripetersi di fenomeni di cedimento dei sottofondi è prevista la realizzazione di solette armate legate alle circostanti murature. Al di sopra è prevista una guaina impermeabile risvoltata; al di sopra di essa un massetto pendenziato con compluvio centrale. Al di sopra vengono posati i nuovi laterizi a coltello di forma e caratteristiche simili a quelli esistenti. Al fine di migliorare l'ispezionabilità, la manutenzione e il decoro dei percorsi è previsto al centro un canale in acciaio per la raccolta delle acque; i chiusini sono sostituiti da delle doppie caditoie lineari che corrono lungo tutta la lunghezza dei camminamenti di ronda. Il canale è chiuso da lastre in peperino posate su scatolare metallico per una migliore resistenza meccanica al calpestio. Nei punti di contatto tra elementi metallici e lapidei/laterizi è previsto uno strato di neoprene.</p>

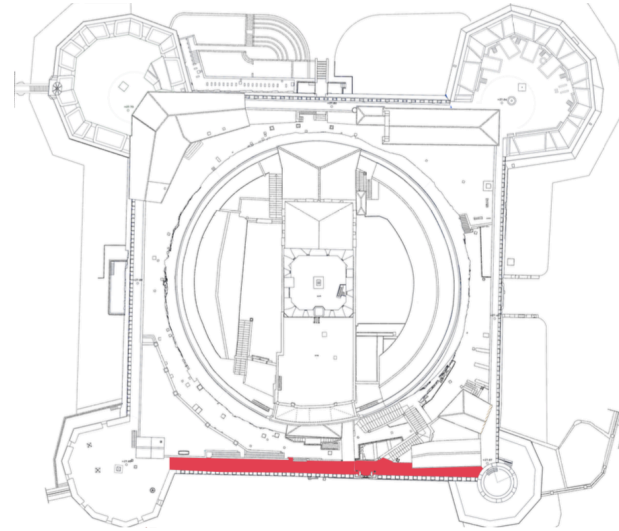
Riferimento: Marciaronda: sud

A oggi si può affermare che le pavimentazioni non sono più in grado di garantire la funzione di impermeabilizzazione e che le acque meteoriche di fatto vanno a percolare nelle strutture sottostanti. Dal punto di vista conservativo le pavimentazioni si presentano in condizioni discrete, con fenomeni di consunzione dei laterizi e dei giunti in malta; si evidenziano fenomeni di dissesto che causano errate pendenze e conseguenti tendenze al ristagno per inadeguato sgrondo delle acque meteoriche raccolte sui marciaronda. La problematica principale, come già descritto, non è tanto lo stato di conservazione dello strato di finitura ma l'incapacità dello stesso di essere un freno al percolamento delle acque piovane. Le lastre di peperino soffrono fenomeni di disgregazione, erosione e rotture puntuali.

Il progetto prevede la rimozione delle attuali pavimentazioni e sottofondi; a seguito delle rimozioni dovranno essere analizzati i substrati presenti fino ad arrivare a una superficie stabile e coerente. Il nuovo pacchetto è riprodotto all'interno dell'elaborato dei dettagli costruttivi. Per evitare il ripetersi di fenomeni di cedimento dei sottofondi è prevista la realizzazione di solette amate legate alle circostanti murature. Al di sopra è prevista una guaina impermeabile risvoltata; al di sopra di essa un massetto pendenziato con compluvio centrale. Al di sopra vengono posati i nuovi laterizi a coltello di forma e caratteristiche similari a quelli esistenti. Al fine di migliorare l'ispezionabilità, la manutenzione e il decoro dei percorsi è previsto al centro un canale in acciaio per la raccolta delle acque; i chiusini sono sostituiti da delle doppie caditoie lineari che corrono lungo tutta la lunghezza dei camminamenti di ronda. Il canale è chiuso da lastre in peperino posate su scatolare metallico per una migliore resistenza meccanica al calpestio. Nei punti di contatto tra elementi metallici e lapidei/laterizi è previsto uno strato di neoprene.

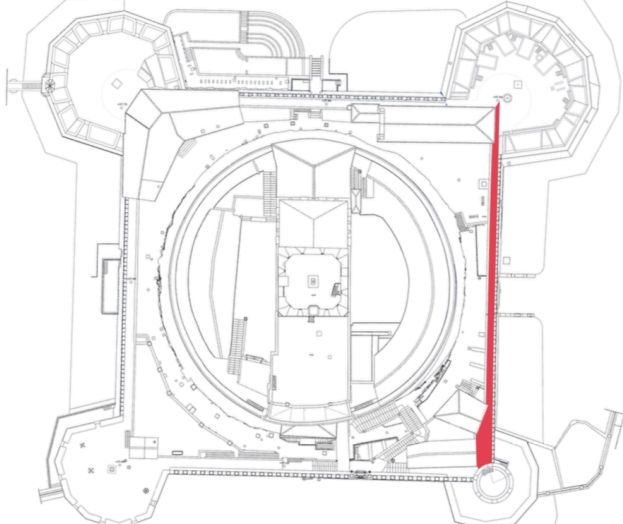
Riferimento: Marciaronda: est	Stato di conservazione

<p>A oggi si può affermare che le pavimentazioni non sono più in grado di garantire la funzione di impermeabilizzazione e che le acque meteoriche di fatto vanno a percolare nelle strutture sottostanti. Dal punto di vista conservativo le pavimentazioni si presentano in condizioni discrete, con fenomeni di consunzione dei laterizi e dei giunti in malta; si evidenziano fenomeni di dissesto che causano errate pendenze e conseguenti tendenze al ristagno per inadeguato sgrondo delle acque meteoriche raccolte sui marciaronda. La problematica principale, come già descritto, non è tanto lo stato di conservazione dello strato di finitura ma l'incapacità dello stesso di essere un freno al percolamento delle acque piovane. Le lastre di peperino soffrono fenomeni di disgregazione, erosione e rotture puntuali.</p>

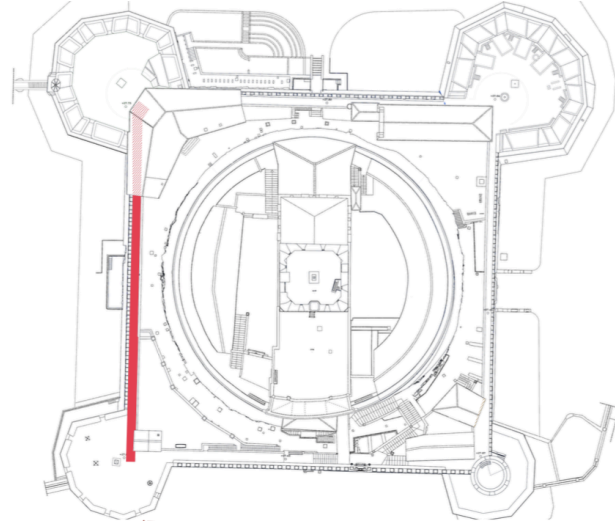
Riferimento: Marciaronda: ovest

A oggi si può affermare che le pavimentazioni non sono più in grado di garantire la funzione di impermeabilizzazione e che le acque meteoriche di fatto vanno a percolare nelle strutture sottostanti. Dal punto di vista conservativo le pavimentazioni si presentano in condizioni discrete, con fenomeni di consunzione dei laterizi e dei giunti in malta; si evidenziano fenomeni di dissesto che causano errate pendenze e conseguenti tendenze al ristagno per inadeguato sgrondo delle acque meteoriche raccolte sui marciaronda. La problematica principale, come già descritto, non è tanto lo stato di conservazione dello strato di finitura ma l'incapacità dello stesso di essere un freno al percolamento delle acque piovane. Le lastre di peperino soffrono fenomeni di disgregazione, erosione e rotture puntuali.

Il progetto prevede la rimozione delle attuali pavimentazioni e sottofondi; a seguito delle rimozioni dovranno essere analizzati i substrati presenti fino ad arrivare a una superficie stabile e coerente. Il nuovo pacchetto è riprodotto all'interno dell'elaborato dei dettagli costruttivi. Per evitare il ripetersi di fenomeni di cedimento dei sottofondi è prevista la realizzazione di solette amate legate alle circostanti murature. Al di sopra è prevista una guaina impermeabile risvoltata; al di sopra di essa un massetto pendenziato con compluvio centrale. Al di sopra vengono posati i nuovi laterizi a coltello di forma e caratteristiche similari a quelli esistenti. Al fine di migliorare l'ispezionabilità, la manutenzione e il decoro dei percorsi è previsto al centro un canale in acciaio per la raccolta delle acque; i chiusini sono sostituiti da delle doppie caditoie lineari che corrono lungo tutta la lunghezza dei camminamenti di ronda. Il canale è chiuso da lastre in peperino posate su scatolare metallico per una migliore resistenza meccanica al calpestio. Nei punti di contatto tra elementi metallici e lapidei/laterizi è previsto uno strato di neoprene.

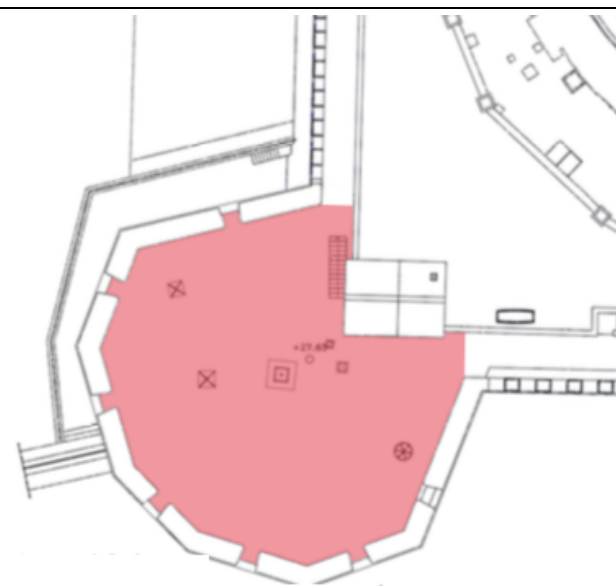
Riferimento: Bastione S. Matteo

A oggi si può affermare che le pavimentazioni non sono più in grado di garantire la funzione di impermeabilizzazione e che le acque meteoriche di fatto vanno a percolare nelle strutture sottostanti. Alla problematica di mancata tenuta delle superfici orizzontali si aggiunge quella di sgrondo delle acque piovane accumulate da tali superfici. In via generale è stato verificato come nei camminamenti di ronda lo sgrondo delle acque sia affidato a doccioni posti sulle facciate esterne o, come nel caso del lato Ovest, alla diretta percolazione delle acque sulla facciata attraverso semplici fori presenti tra i beccatelli. I camminamenti sono dotati di chiusini in marmo in parte inutilizzati a causa delle pendenze errate dovute ai fenomeni di dissesto riscontrabili sui lastrici, o sottodimensionamento delle forature dei chiusini stessi. I sampietrini sono localmente smossi. In generale la vetustà e il cedimento dei sottofondi hanno portato alla perdita delle pendenziature originarie creando ampie aree di ristagno. La problematica principale, come già descritto, non è tanto lo stato di conservazione dello strato di finitura ma l'incapacità dello stesso di essere un

Al di sopra vengono posati i nuovi laterizi a coltello di forma e caratteristiche simili a quelli esistenti. Sui bastioni è previsto un sottofondo simile; verranno qui riproposti i sampietrini, recuperati dalle demolizioni e integrati con elementi identici; la raccolta è qui affidata alle calate esistenti all'interno delle strutture, previa verifica di funzionalità; saranno sostituiti i chiusini. Si rimanda al nuovo pacchetto riprodotto all'interno dell'elaborato dei dettagli costruttivi.

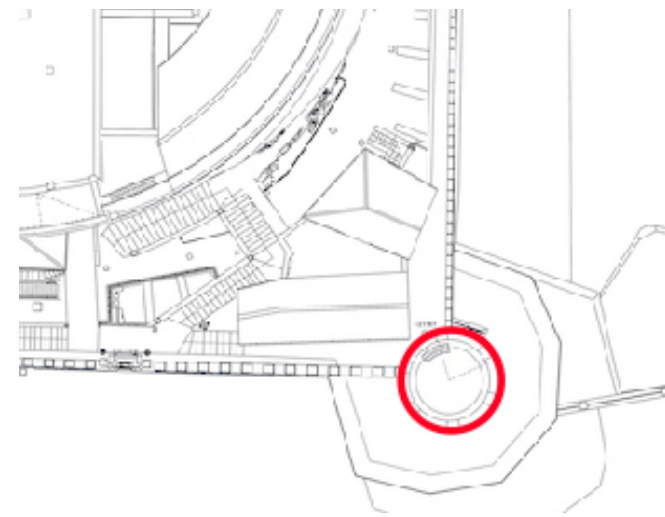
Riferimento: Bastione S. Giovanni: lastrico solare della Batteria di Niccolò V

Dal punto di vista conservativo la pavimentazione in mattoni di laterizio posati di piatto si presenta in condizioni discrete con fenomeni di consunzione dei laterizi e dei giunti in malta che, dove lacunosi, divengono sede di depositi incoerenti dove attecchisce la vegetazione. Per quanto riguarda i laterizi si riscontrano mattoni fratturati e presenza di patina biologica su La problematica principale, come già descritto, non è tanto lo stato di conservazione dello strato di finitura ma l'incapacità dello stesso di essere un freno al percolamento delle acque piovane.

I nuovi laterizi posati di piatto avranno forma e caratteristiche simili a quelli esistenti.
