MUSEO NAZIONALE DI CASTEL SANT'ANGELO E PASSETTO DI BORGO

INTERVENTO DI RESTAURO DELLE SUPERFICI MURARIE E MANUTENZIONE STRAORDINARIA DELLE FINITURE

RELAZIONE GENERALE

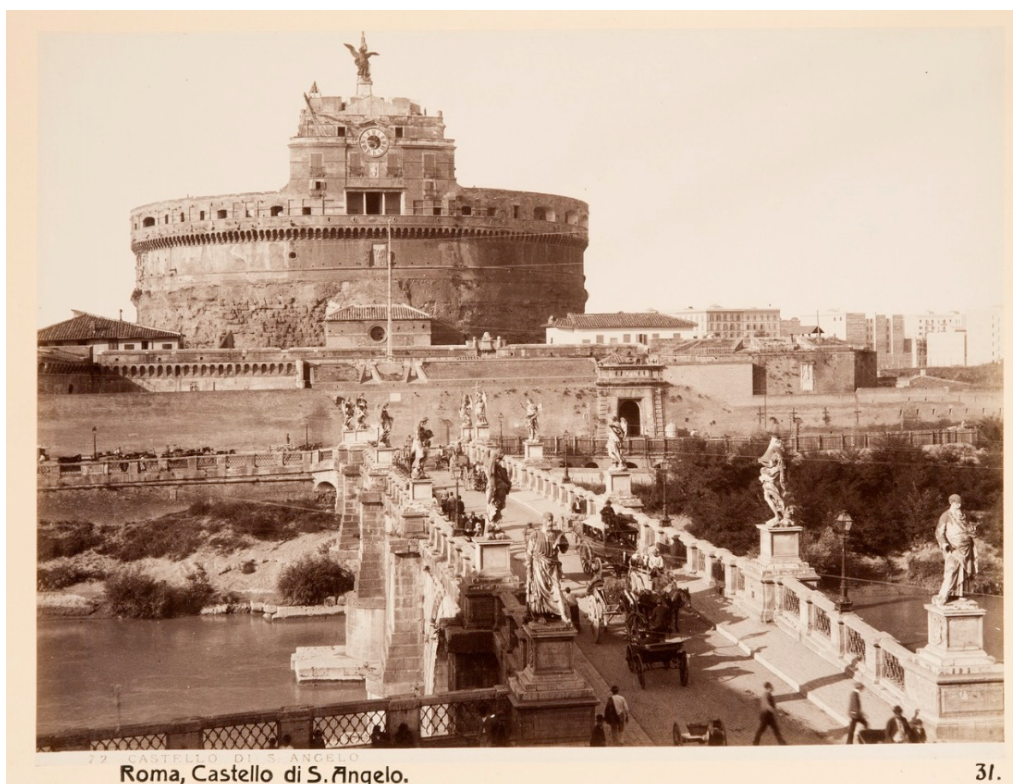
*Cartolina di inizio XX secolo
È ben visibile la porzione sud della cinta bastionata prima degli importanti lavori di restauro.*

- costruzione dei muraglioni a regimentare le acque del Tevere, realizzati a seguito dell'annessione della città di Roma al Regno d'Italia; tali opere hanno di fatto interrato buona parte della porzione meridionale della cinta bastionata, e tutte le avanstrutture poste tra la cinta e il corso del fiume;
- restauri realizzati nella prima metà del XX secolo, che di fatto hanno coinvolto tutte le superfici e principalmente modificato tutta la parte sommitale dei camminamenti di ronda e dei bastioni S. Matteo e S. Giovanni.
- A questi maggiori interventi si aggiungono i vari restauri conservativi occorsi su strutture e superfici, registrati all'interno del Piano di Manutenzione.
